TEMAT: **REMONT ELEWACJI I SCHODÓW WEJŚCIOWYCH, WYMIANA POKRYCIA DACHOWEGO, WYMIANA OPŁASZCZOWANIA HEŁMU WIEŻY I SYGNATURY ORAZ REMONT INSTALACJI ODGROMOWEJ W KOŚCIELE P.W. ŚW. APOSTOŁÓW SZYMONA I JUDY TADEUSZA NA DZ. NR 5013 OBR. 0002 W ŁODYGOWICACH**

INWESTOR: **PARAFIA P.W. ŚW.APOSTOŁÓW SZYMONA I JUDY TADEUSZA W ŁODYGOWICACH  
UL. ŚW. JANA PAWŁA II 3, 34-325 ŁODYGOWICE**

FAZA: **PROJEKT BUDOWLANY**

**marzec 2017**

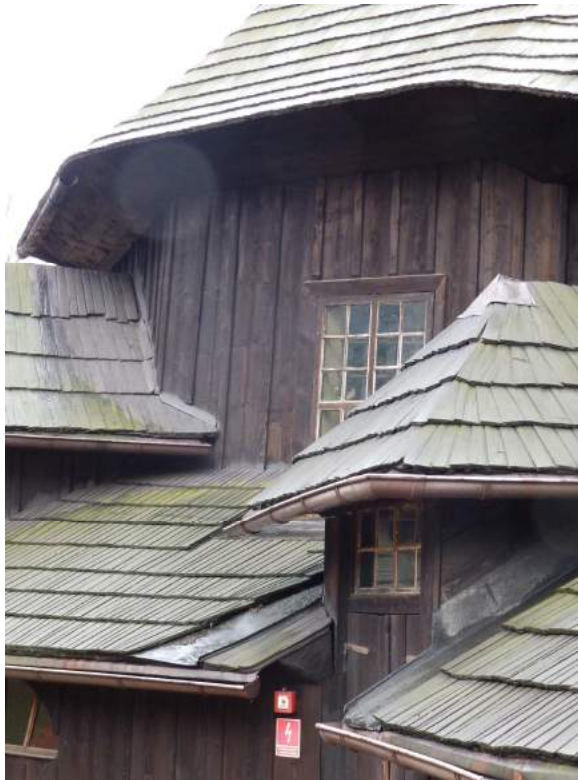
Fot. 1 Glony i porosty na pokryciu od strony północnej

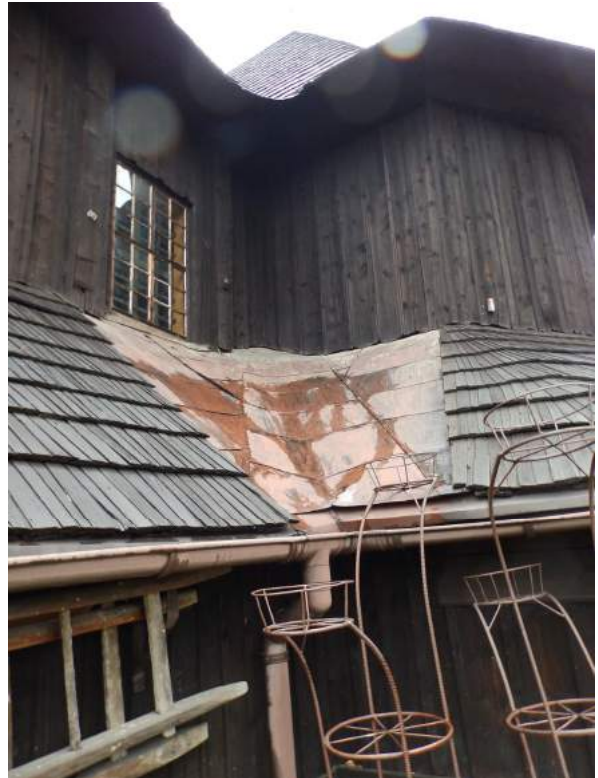
Fot. 2 – Stan obróbek blacharskich kosza nad sobotami

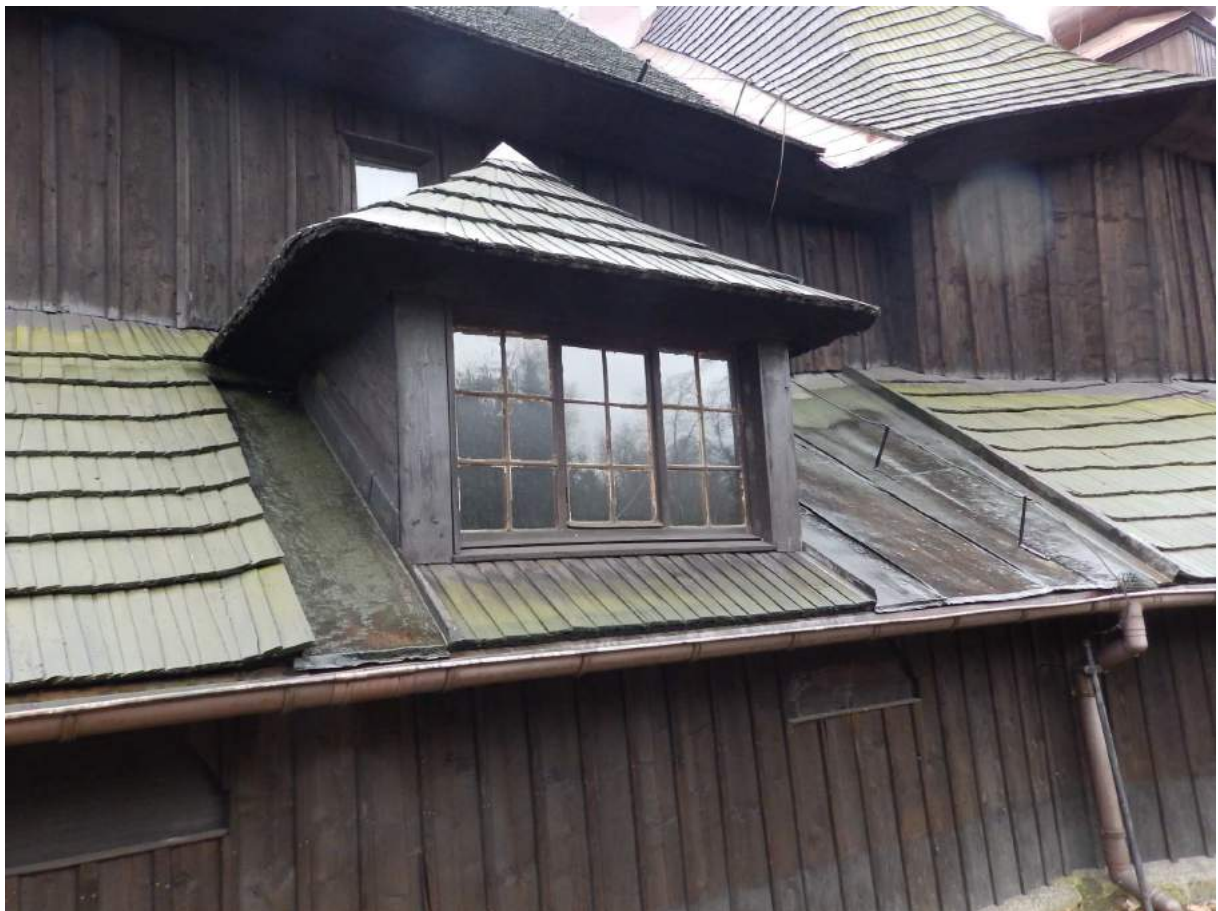
Fot. 3 – Obróbki blacharskie przy doświetleniu sobót

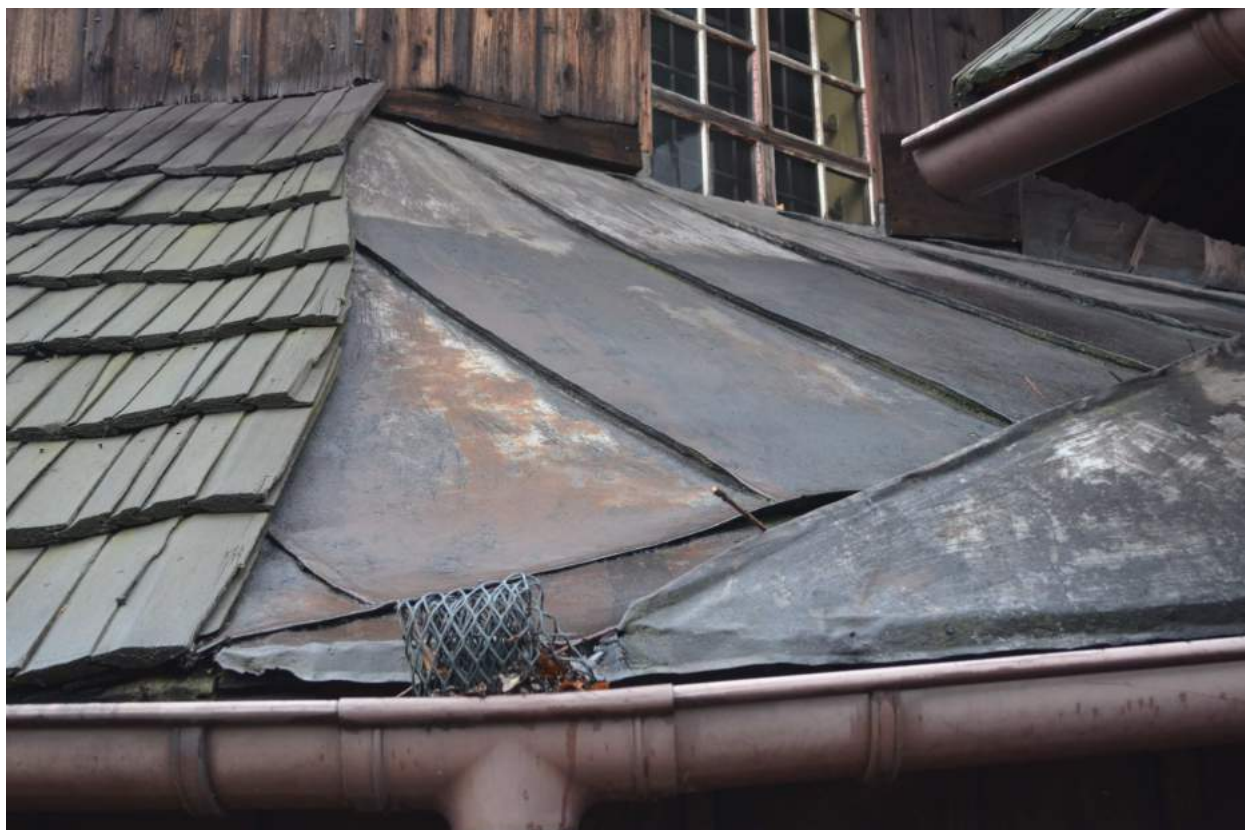
Fot. 4 – Obróbki blacharskie i gont po stronie północnej

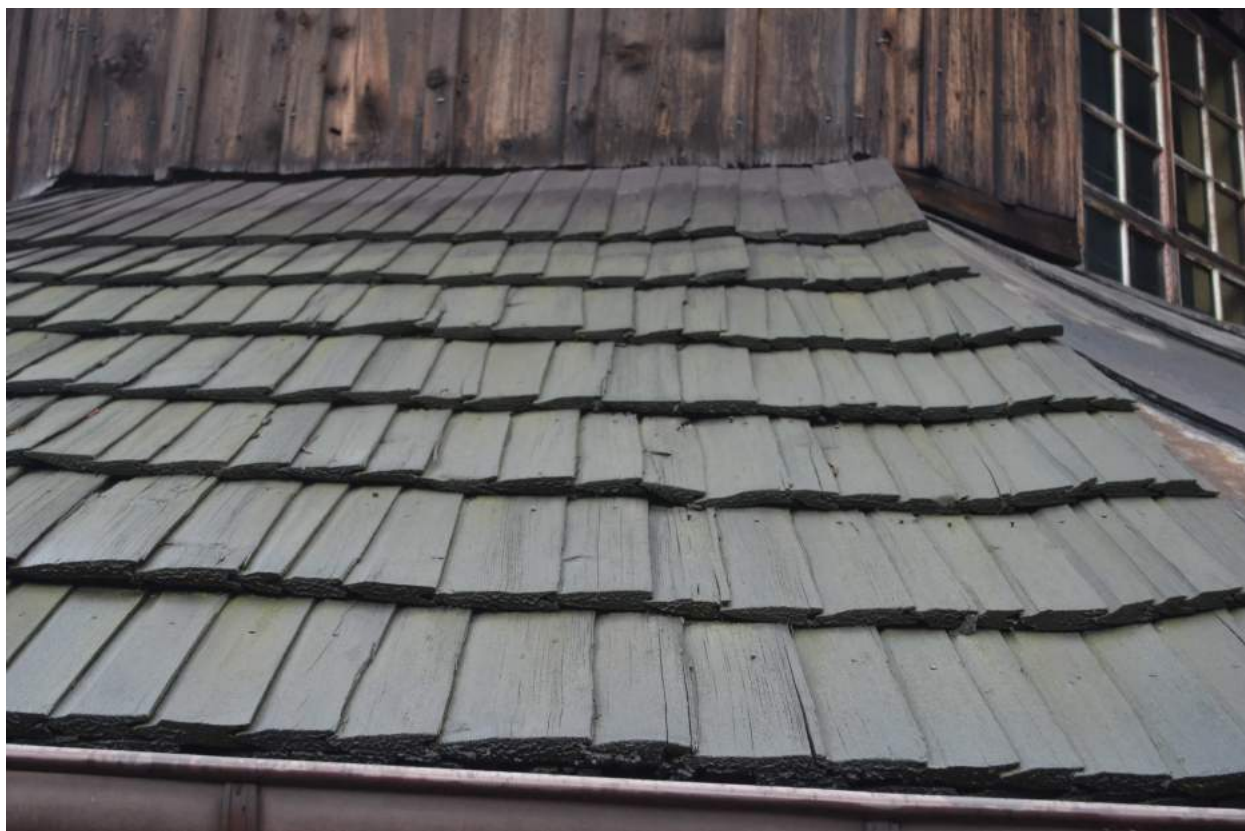
Fot. 5 – Korozja biologiczna gontów a sobotach

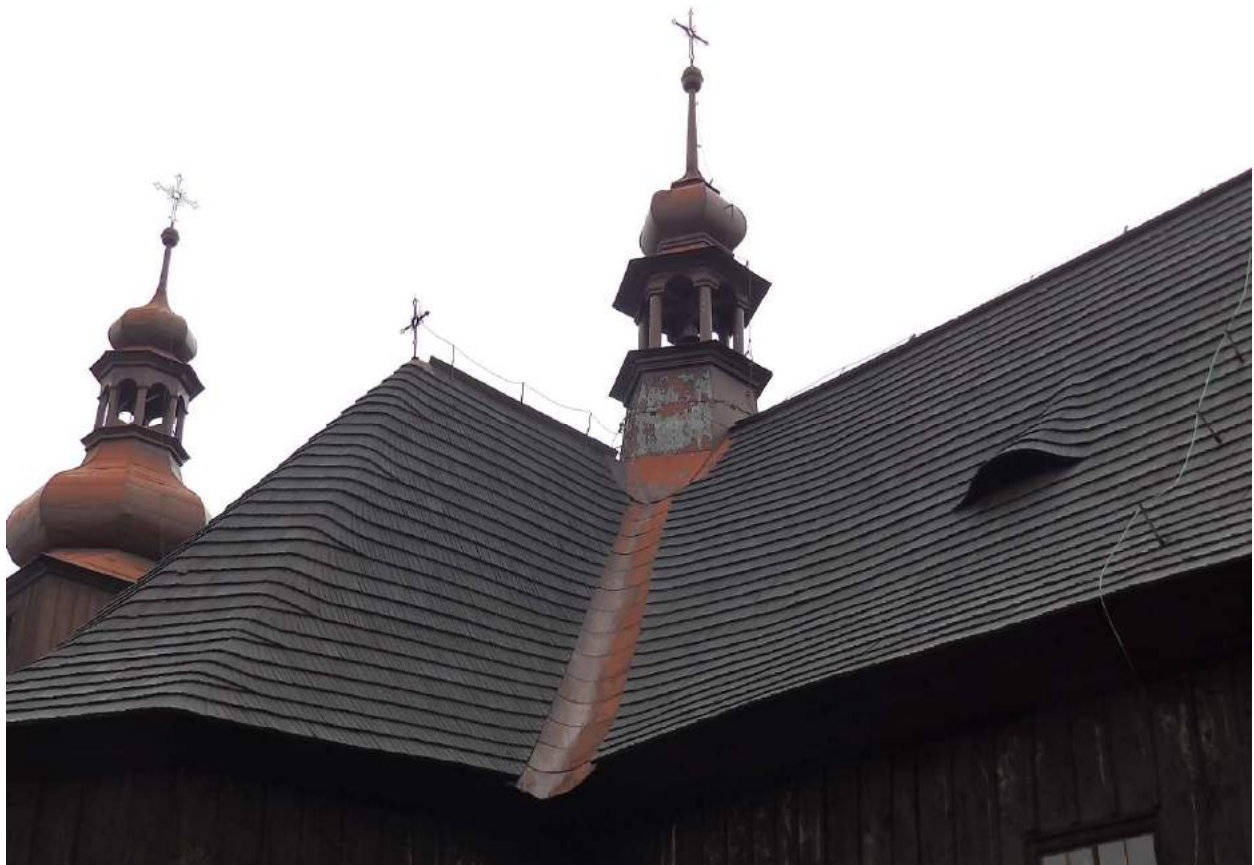
Fot.6 – Zniszczone opłaszczowanie sygnatury

- Zdemontować opłaszczowanie hełmu wieży i sygnatury. Przed przystąpieniem do demontażu istniejącego opłaszczowania sygnatury i hełmu wieży należy wykonać inwentaryzację fotograficzną. Demontowane elementy numerować i inwentaryzować, tak aby mogły służyć jako wzór do odtworzenia pokrycia sygnatury.

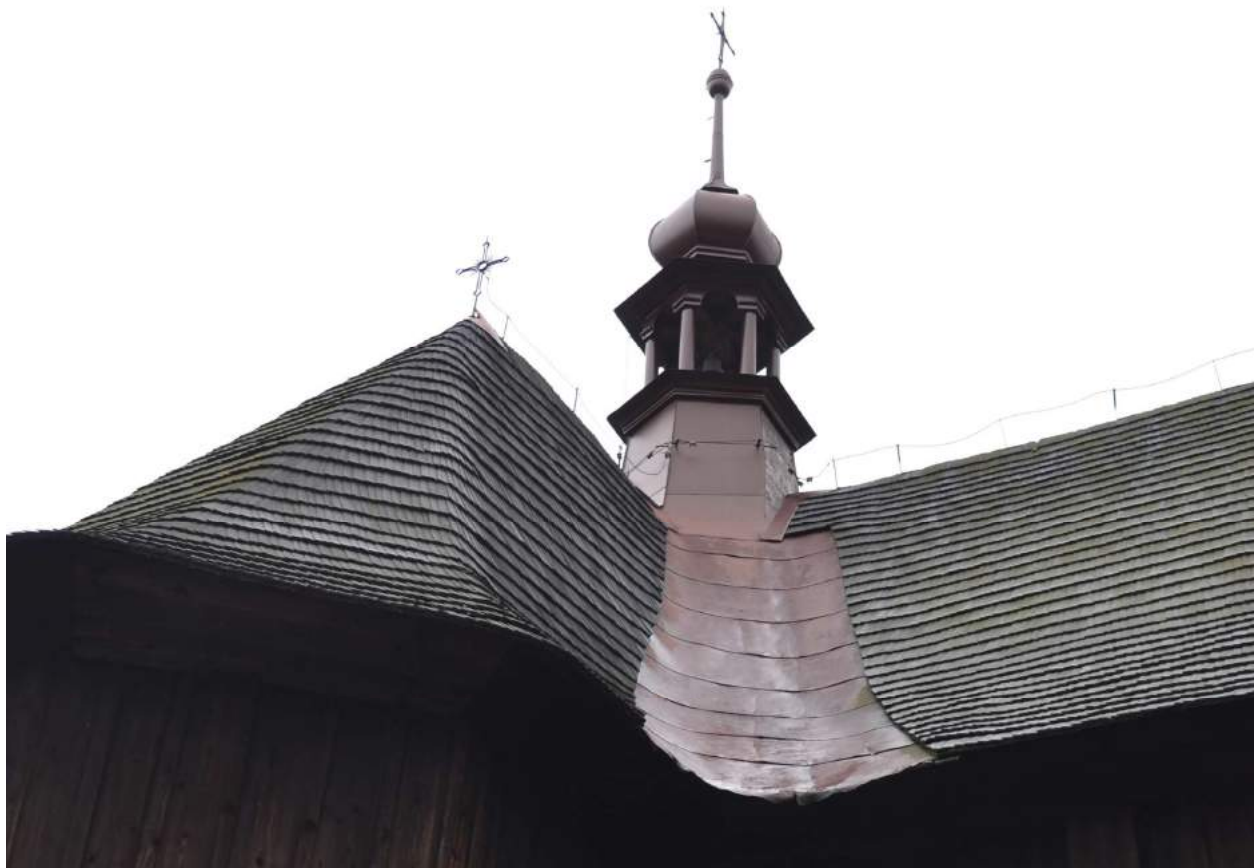
Fot.7 – Zdeformowana obróbka blacharska kosza

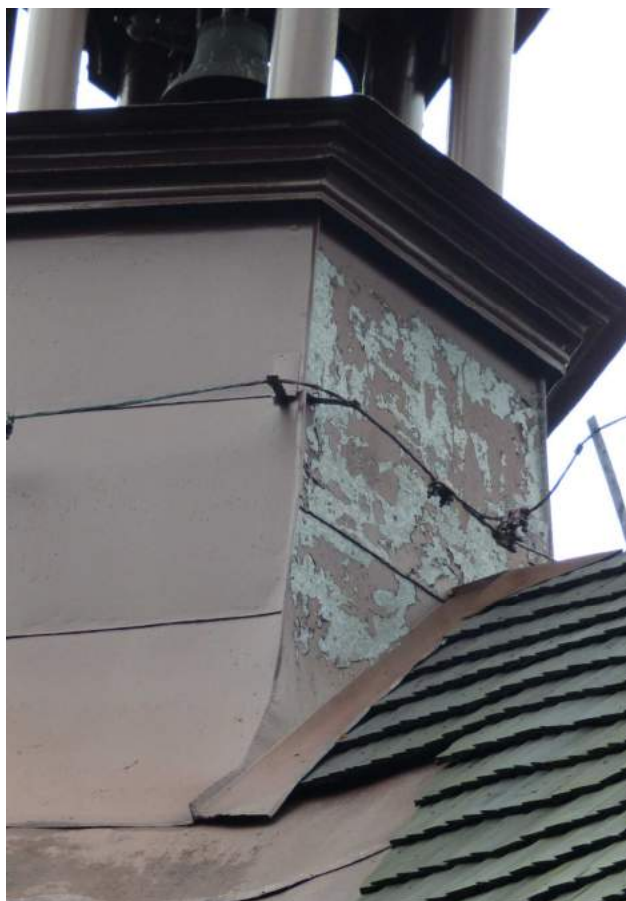
Fot.8 – Opłaszczowanie sygnatury i stan obróbek

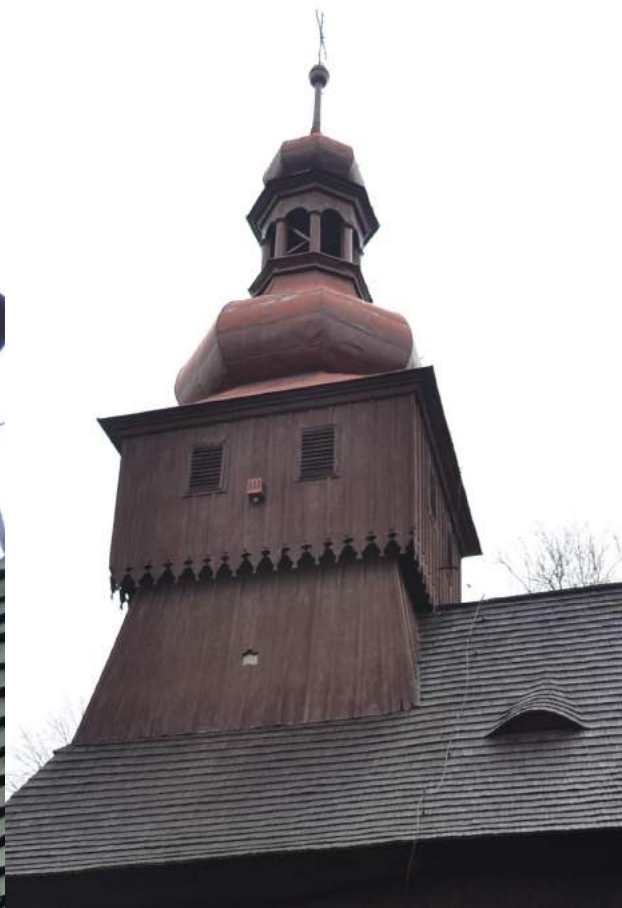
Fot.9 Zniszczone pokrycie hełmu wież

Z uwagi na zły stan techniczny istniejącego pokrycia z blachy cynkowej na sygnaturze oraz hełmie wieży zaprojektowano jego wymianę na nowe pokrycie z blachy miedzianej układane na wzór istniejącego. Nowe pokrycie sygnatury i hełmu wieży należy wykonać z blachy miedzianej łączonej na rąbek podwójny bez zmiany gabarytów i kształtu. Przed przystąpieniem do demontażu istniejącego opłaszczowania sygnatury i hełmu wieży należy wykonać inwentaryzację fotograficzną. Demontowane elementy numerować i inwentaryzować, tak aby mogły służyć jako wzór do odtworzenia pokrycia sygnatury. Nowe pokrycie powinno wiernie odtworzyć formę, kształt, gabaryty i profilowanie istniejącego oblachowania. Podczas prac należy wymienić istniejące deskowanie pod blachą na nowe wykonane z desek o grubości 32 mm.

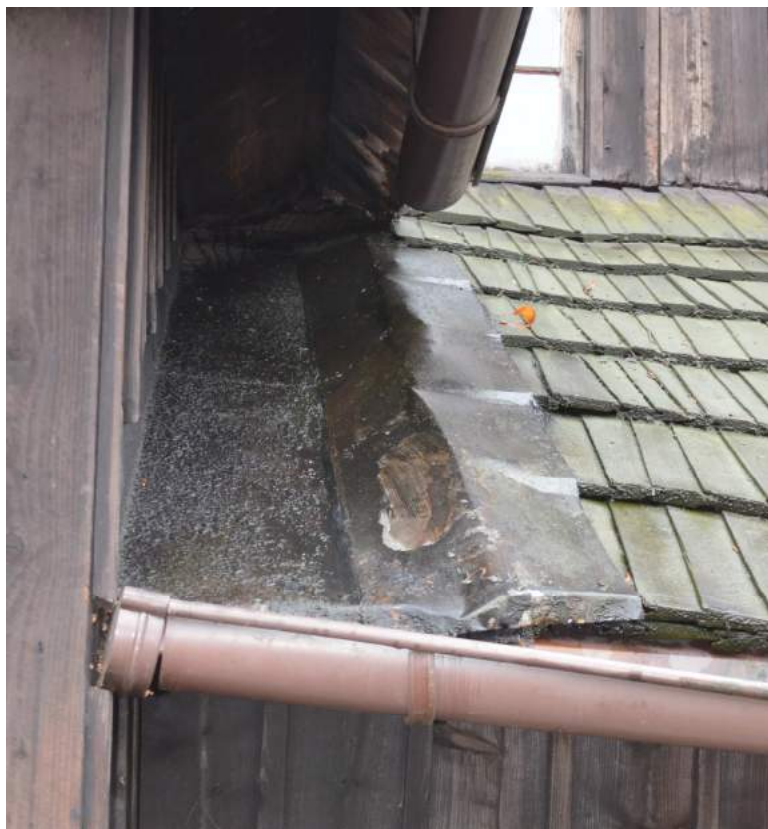
Fot. 10 Obróbka blacharska przy wejściu do sobót

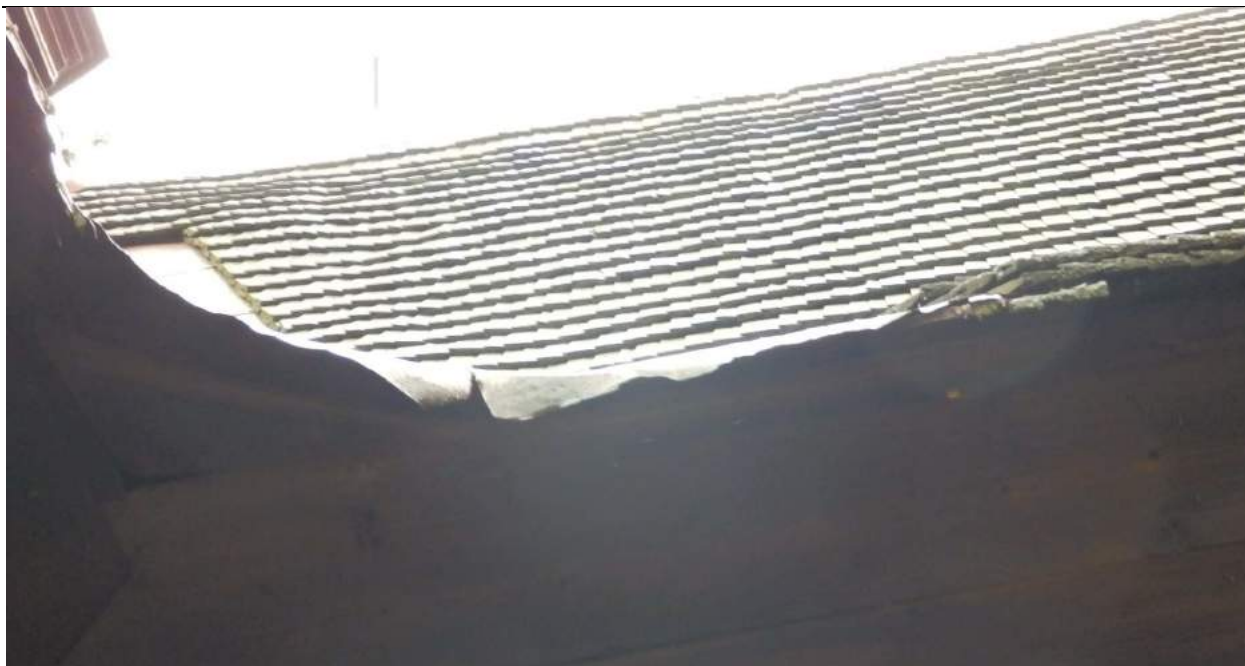
Fot. 11 Zniszczone obróbki przy okapie

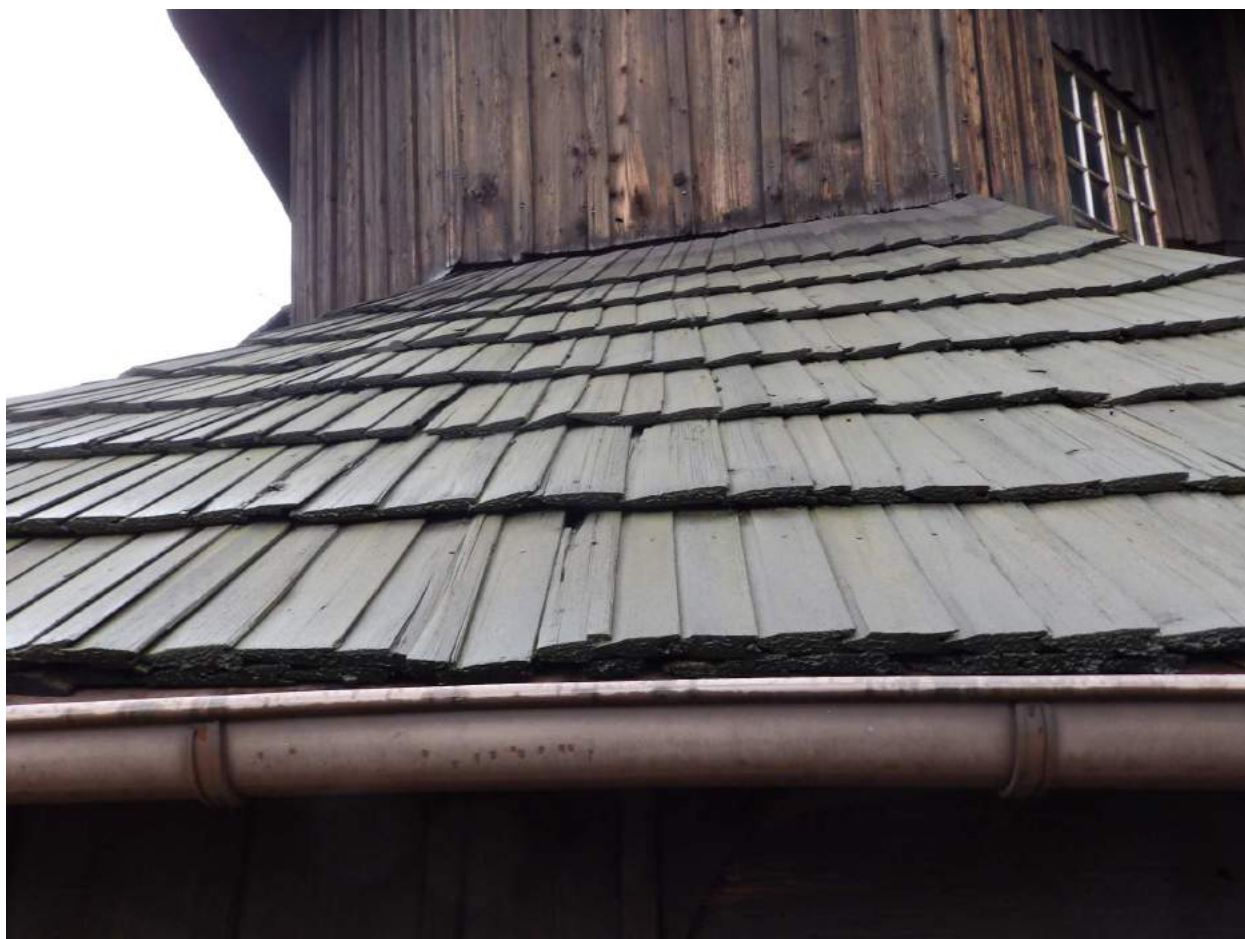
Fot.12 Pokrycie dachowe nad sobotami

Do wymiany zakwalifikowano również pokrycie z gontów nad nawą, prezbiterium i sobotami. Należy zastosować gonty łupane, długości analogicznej jak gontów istniejących, impregnowane metodą kąpieli. Do krycia dachu stosować wyłącznie gonty łupane ze świerka, jodły lub osiki, ponieważ drewno tych gatunków jest odporne na działanie grzybów i szkodników. Pokrycie z gontów układa się w dwóch warstwach. Odstęp między rzędami gontów zależy od wielkości gontu narażonego na działanie warunków atmosferycznych a także od długości gontów i od nachylenia połaci dachu. Każdy gont powinien być umocowany dwoma gwoździami. Odstęp gwoździ od krawędzi gontu zależy od gatunku drewna, szerokości gontu i nie powinien być większy niż 15-40mm. Widoczne gwoździe należy usunąć. Gwoździe należy wbijać tak głęboko, aby nie została zniszczona struktura drewna. Za głęboko wbite gwoździe mogą poluzować gonty. Roboty pokrywcze powinny być wykonywane w dni suche, słoneczne przy temperaturze nie mniejszej niż +5°C. Robót pokrywczych nie należy wykonywać w warunkach szkodliwego oddziaływania czynników atmosferycznych na jakość pokrycia takich jak opady deszczu lub śniegu. Pokrycie powinno być tak wykonane aby zapewnić łatwy odpływ wód deszczowych topniejącego śniegu w kierunku wpustów dachowych lub okapu.

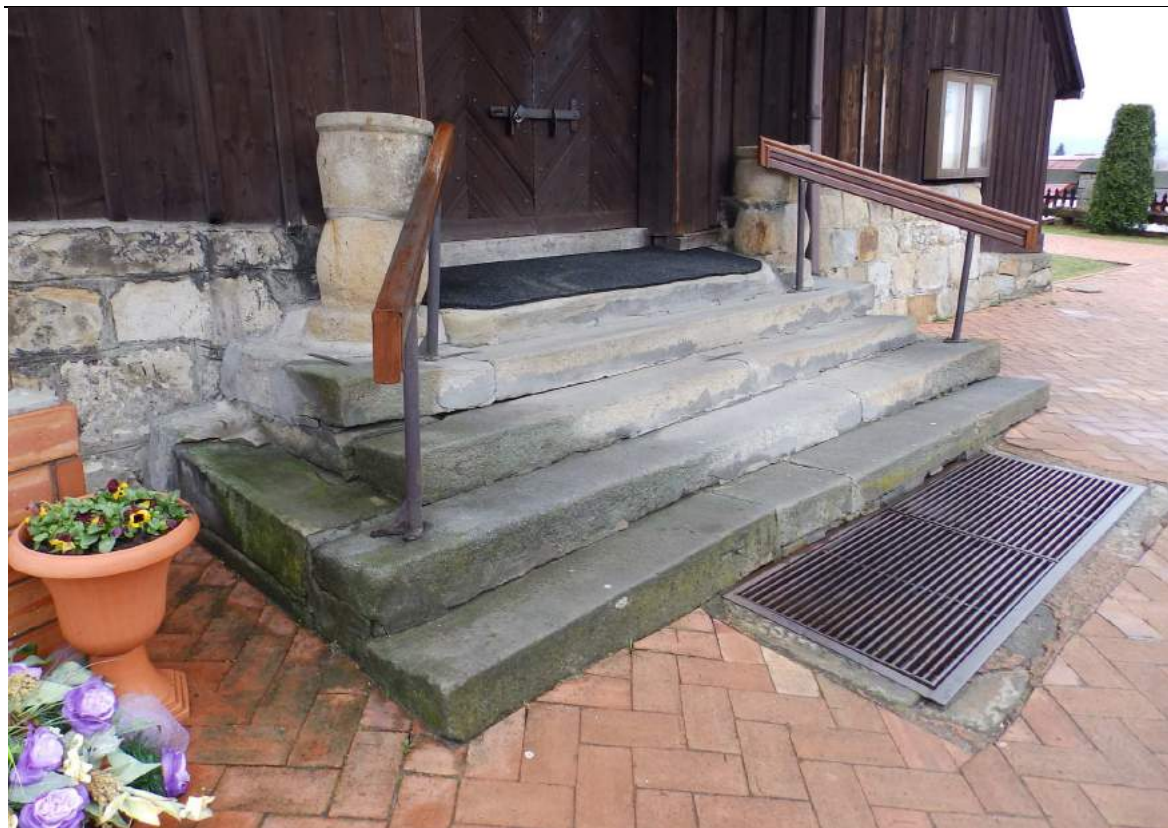
- Zły stan stopni kamiennych przed wejściem; schody wejściowe, jednobiegowe z prostych bloków z piaskowca, składają się z 5 stopni, umieszczono je dostawiając do ściany elewacji zachodniej. Każdy stopień składa się kilku bloków. Na górnym stopniu - podeście po bokach ustawiono i wmurowano dwie kamienne kropielnice. Z lewej i prawej strony schodów zamontowano metalowe poręcze wykonane z prostych rurek metalowych z drewnianymi pochwykami. Poręcze przykręcono do stopni z użyciem metalowych śrub, w wywiercone w kamieniach otwory. W przeszłości schody były wielokrotnie uzupełniane i niefachowo restaurowane (cementowe uzupełnienia). Starano się przede wszystkim uszczelnić szczeliny pomiędzy blokami zaprawami najczęściej z dodatkiem cementu.

Cementową spoinę zacierano na kamień. Stan techniczny schodów wejściowych do kościoła jest zły. Zniszczenia powstały przede wszystkim wskutek szkodliwego działania zmiennych warunków atmosferycznych, brakiem należytego zabezpieczenia, uszkodzeniami konstrukcji lub jej brakiem oraz użytkowaniem. Proces dezintegracji postępuje. Powierzchnia stopni jest zabrudzona, mocno zazieleniona w miejscach zawilgoceń. W wielu partiach kamień uległ korozji, widoczne są ubytki, rozwarstwienia i złuszczenia. Płaszczyzna uległa zniekształceniu – wyobleniu. Stopnie posiadają liczne uszkodzenia mechaniczne, ubytki materiału najczęściej występują na krawędziach. Kilka bloków pękło. Poza tym liczne mniejsze spękania. Powstały ubytki i odspojenia bloków. Spoiny, wadliwe technologicznie pomiędzy poszczególnymi blokami są spękane i/lub wykruszyły się zupełnie. W uzupełnienia cementowe przysłaniają znacznie fragmenty kamienia. Widoczne są liczne przebarwienia i zacieki oraz zasolenia w postaci białych nalotów.

Fot.13 Kamienne schody przy wejściu do kruchty

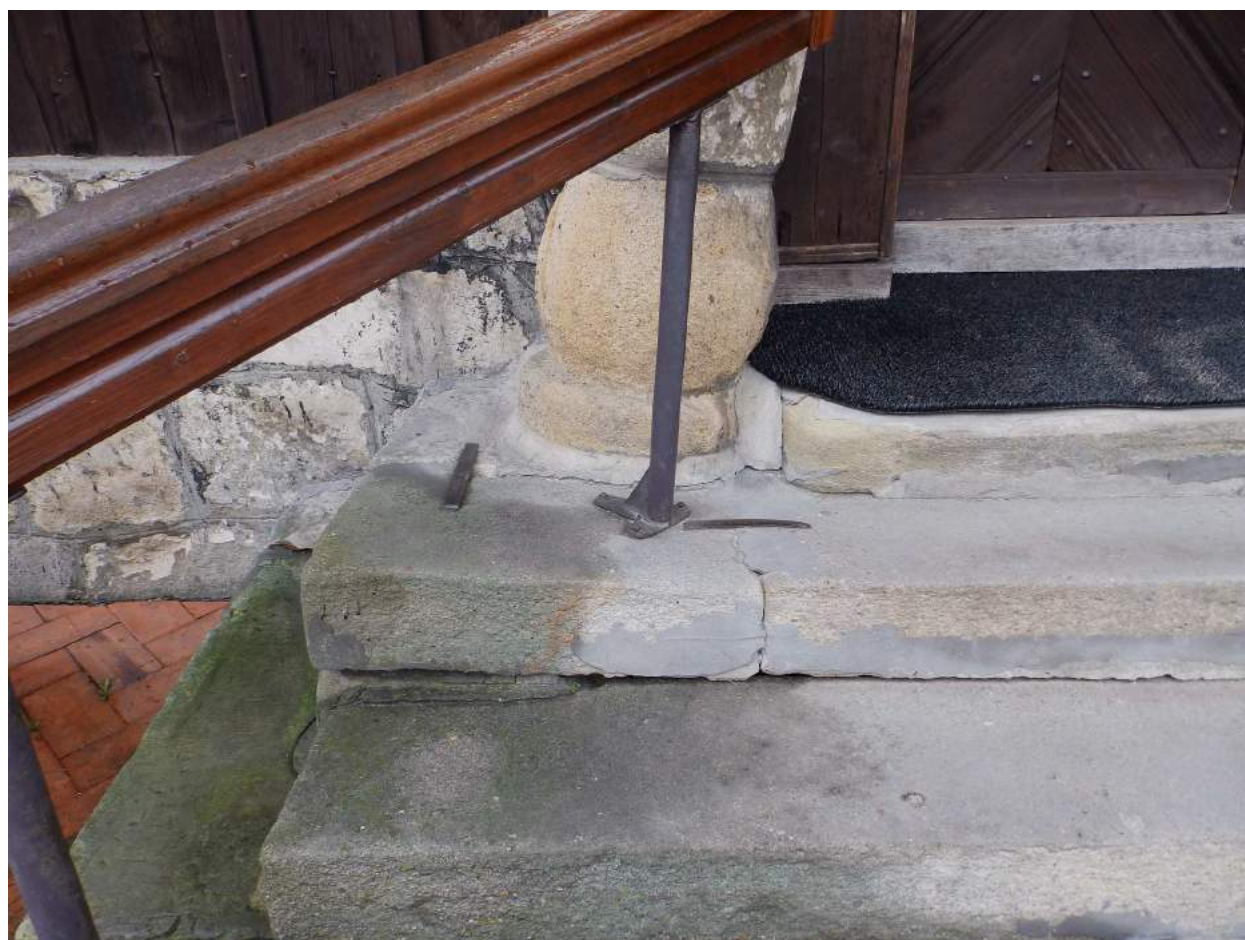
Fot.14 Pęknięty stopień blokowy i cementowe uzupełnienia

- sklejenie pęknięć kamieni przy użyciu żywicy epoksydowej;
- transport poszczególnych elementów w miejsce wbudowania; montaż poszczególnych stopni (na przygotowane wcześniej podłoże j.w.);

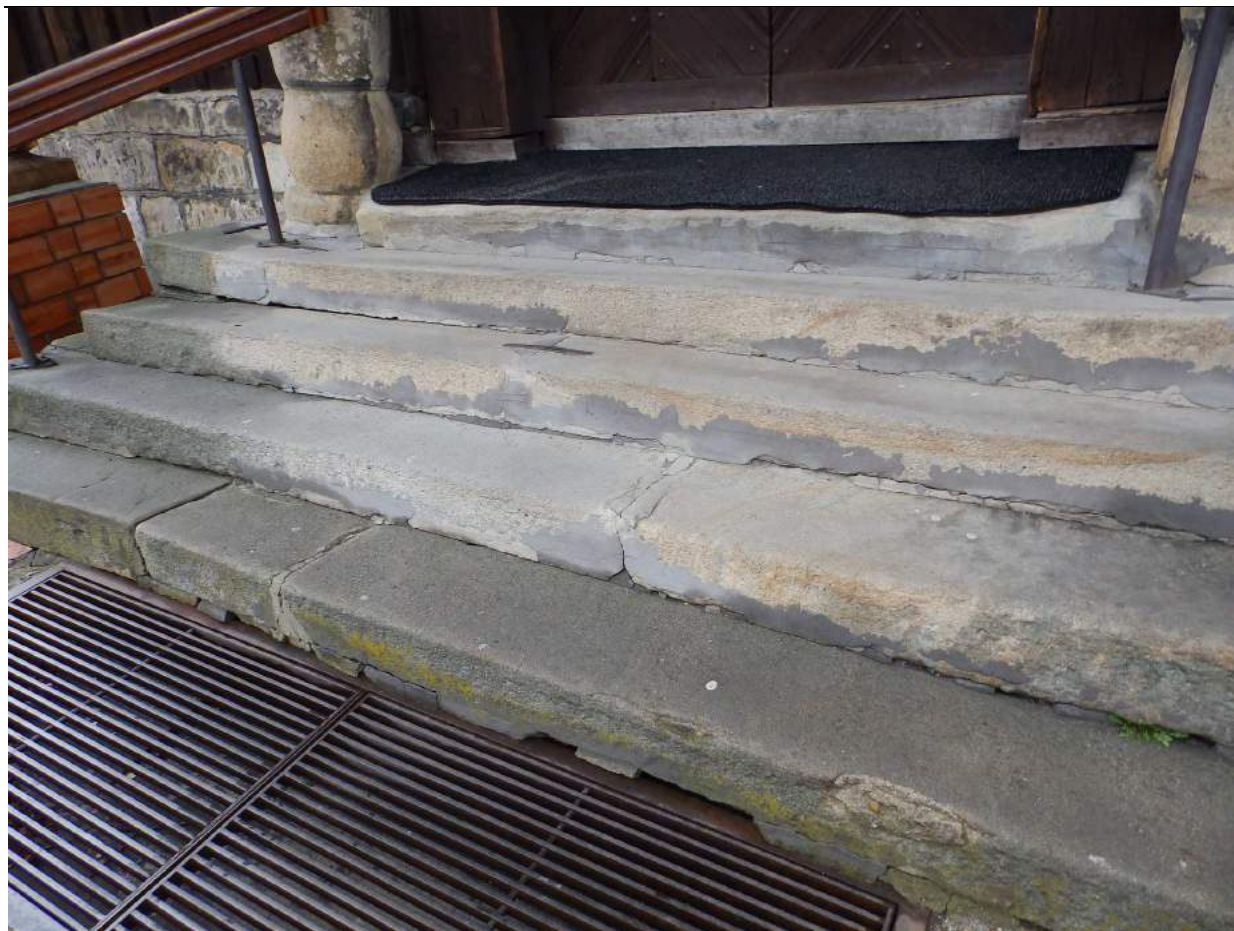
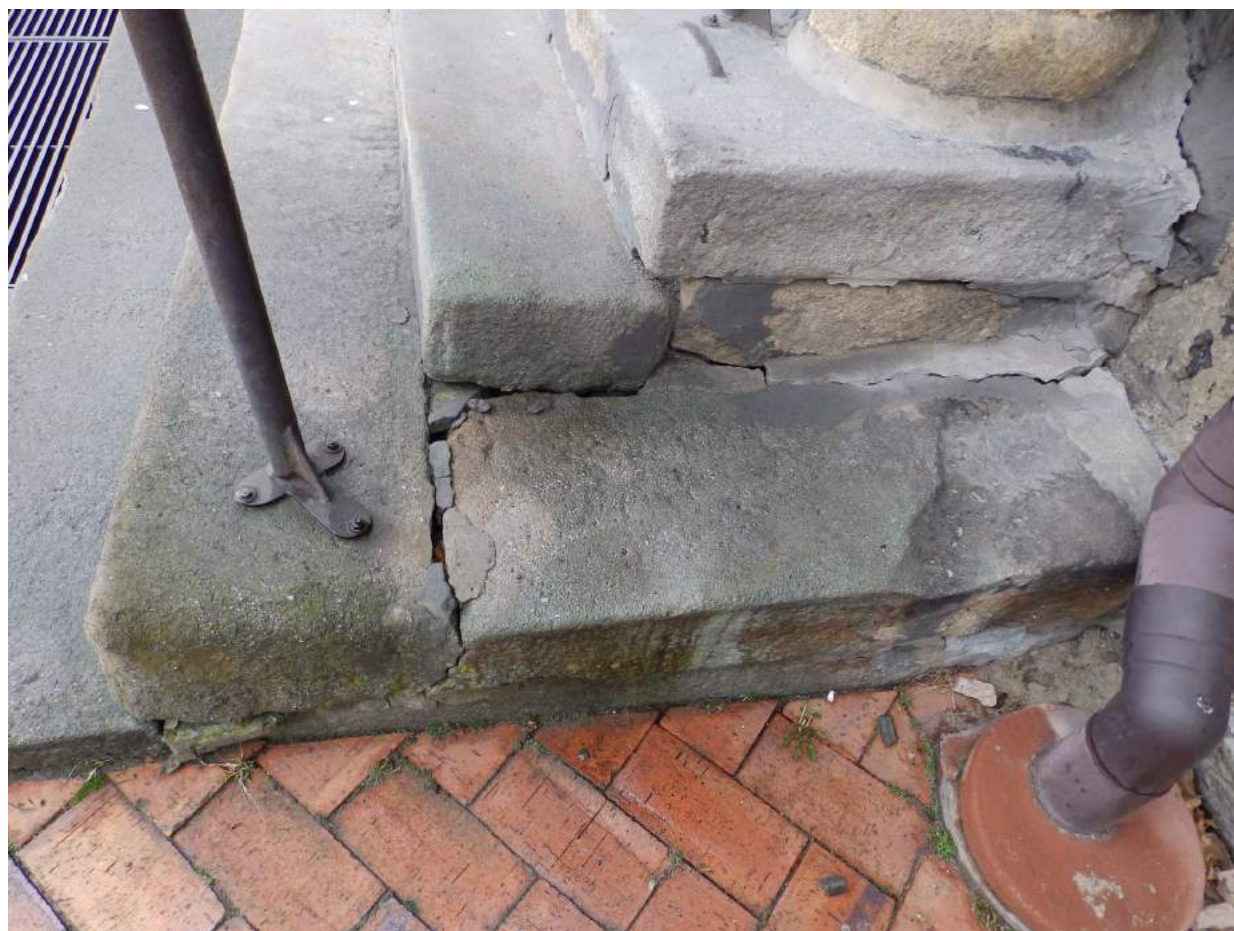
Fot.15,16 Widoczne pęknięcia i uzupełnienia zaprawą cementową
