**PROGRAM PRAC KONSERWATORSKICH  
ELEWACJI KOŚCIOŁA  
PW. ŚŚ. APOSTOŁÓW SZYMONA I JUDY TADEUSZA  
W ŁODYGOWICACH**

opr. mgr Małgorzata Mrzygłód-Tomasik  
Kraków, marzec 2017 r.

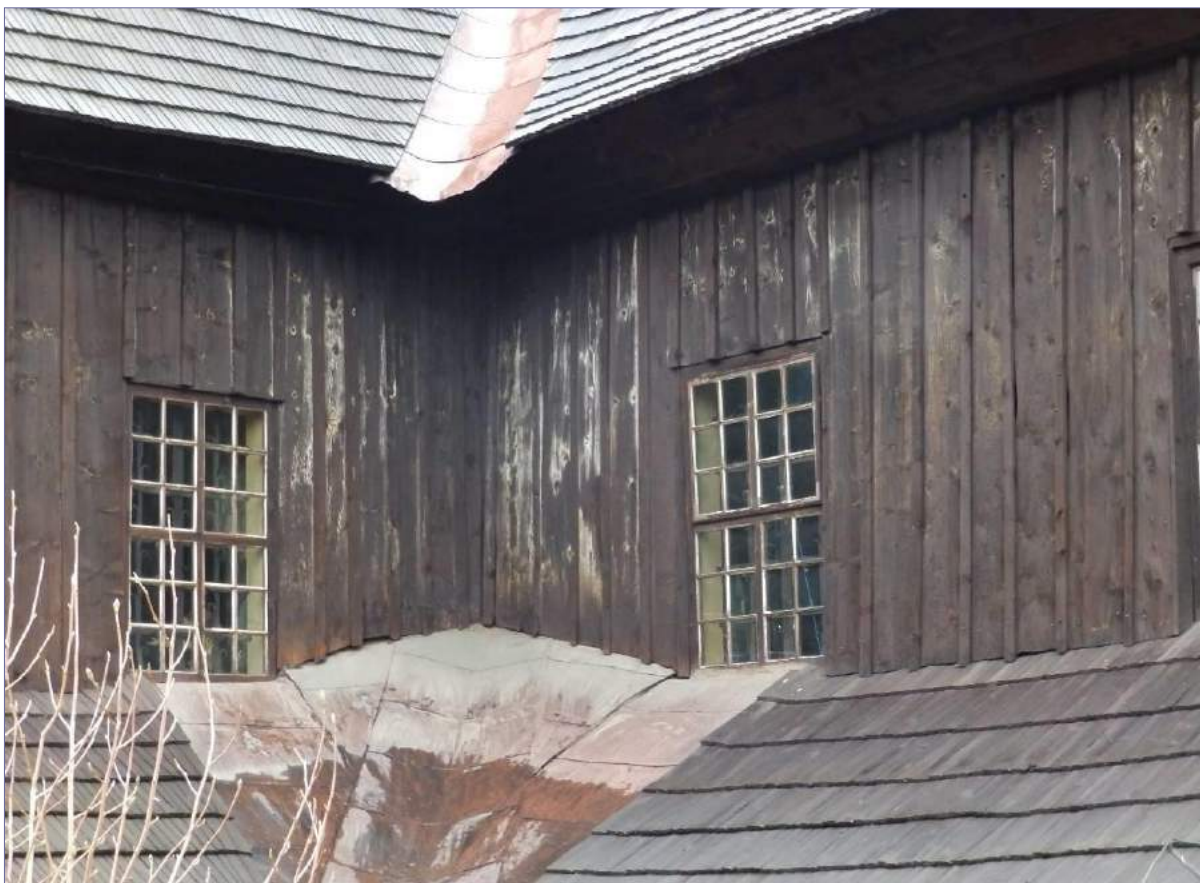
*zniszczenia szalunku elewacji - spękania, wypłukanie barwników, białawe zasolenie, zagrzybienie, osłabienie mocowania poszczególnych desek szalunku i listew (wygięcia), ubytki kitów w szkleniu okien; przemalowanie farbą szarawą dolnych partii desek szalunku na jednej z elewacji, cementowa podmurówka, okienka sobót zamknięte poziomymi deskami; zły stan techniczny i estetyczny elementów blacharskich oraz rynien; uszkodzone gonty; wystająca folia izolacyjna - kubelkowa*

Należy usunąć wszystkie doraźne naprawy szalunku np. w formie nadbitych desek czy też źle spasowanych wstawek. Pęknięte deski oraz zniszczone listwy maskujące proponuje się wymienić. Nowe deski szalunku i pozostałe muszą mieć odpowiednią szerokość oraz nie powinny być deskami rdzeniowymi. Do uzupełnienia i rekonstrukcji najbardziej zniszczonych elementów należy użyć drewna zgodnego z gatunkiem zastosowanym w obiekcie, odpowiednio sezonowanych i wysuszonych. Po uzupełnieniu ubytków należy drewno zabezpieczyć powierzchniowo poprzez impregnowanie i malowanie preparatami do wzmacniania drewna, kolorystyka do ustaleń i weryfikacji w czasie prac końcowych.

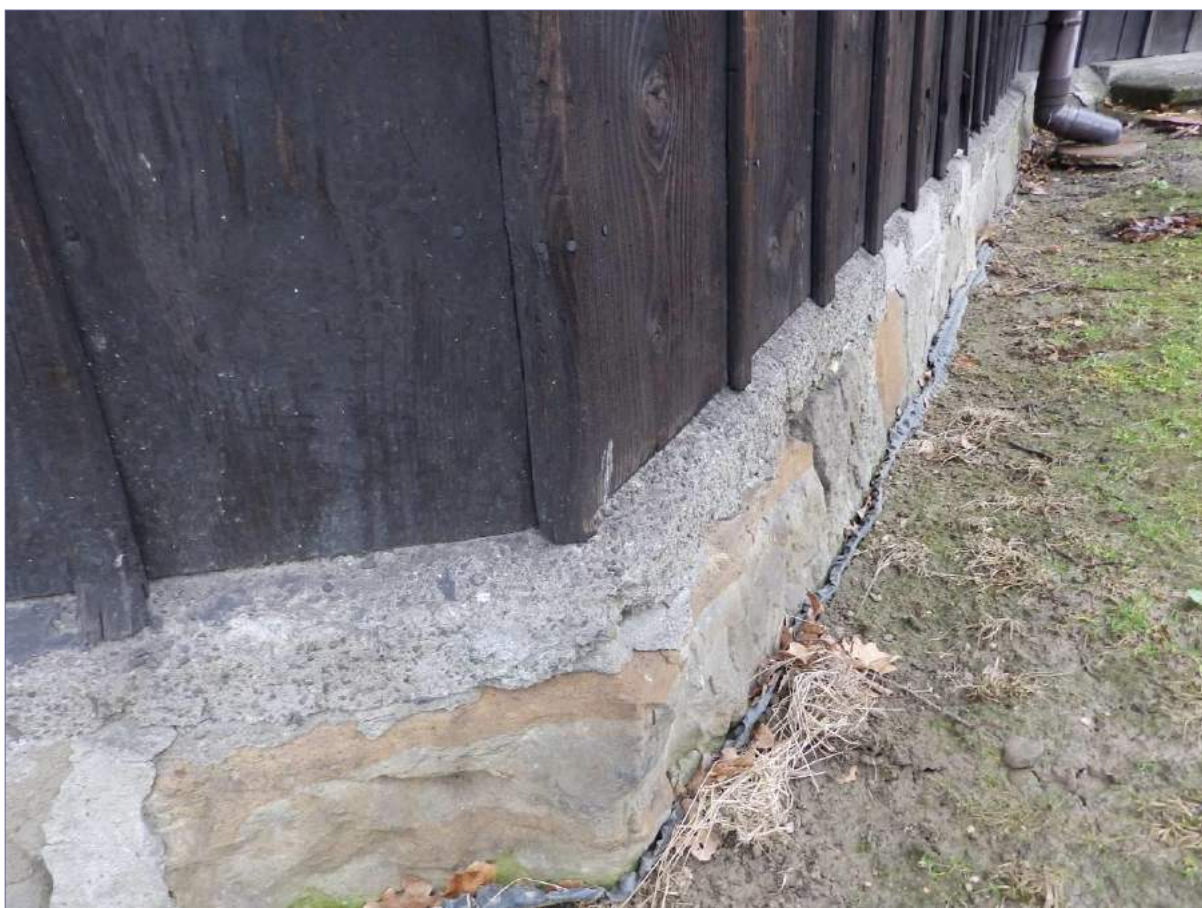
*podmurówka - od góry zalana szarym cementem (betonem) z licznymi drobnymi kamykami, dołem odsłonięty kamień, o nieregularnych kształtach z szarą cementową spoiną; deski szalunku i listwy przybijane metalowymi gwoździami, brak pasa żwirku, do elewacji bezpośrednio przylega pas zieleni i ziemi, widoczne także skrawki folii izolacyjnej*

Przewiduje się uporządkowanie i wykonanie koniecznych prac konserwacji technicznej **podmurówki elewacji z ciosów kamiennych**. Prace powinny objąć zatem skucie fragmentów zdestruowanego spoinowania i cementowych zapraw naprawczych, oczyszczenie i naprawy, uzupełnienie ubytków kamieniarki, wzmacniającą impregnację kamieni. W partiach uszkodzeń podmurówki zakłada się wykonanie koniecznych prac: uzupełnienie kamienia; przymurowania w miejscach osłabionych, uzupełnienie spoinowania. W przypadku braku wątków kamiennych pod tynkami cementowymi, o dobrych parametrach technicznych dopuszcza się ich pozostawienie, uzupełnienie i scalenie kolorystyczne przy użyciu tynków naprawczych, do uzgodnień w czasie prac.

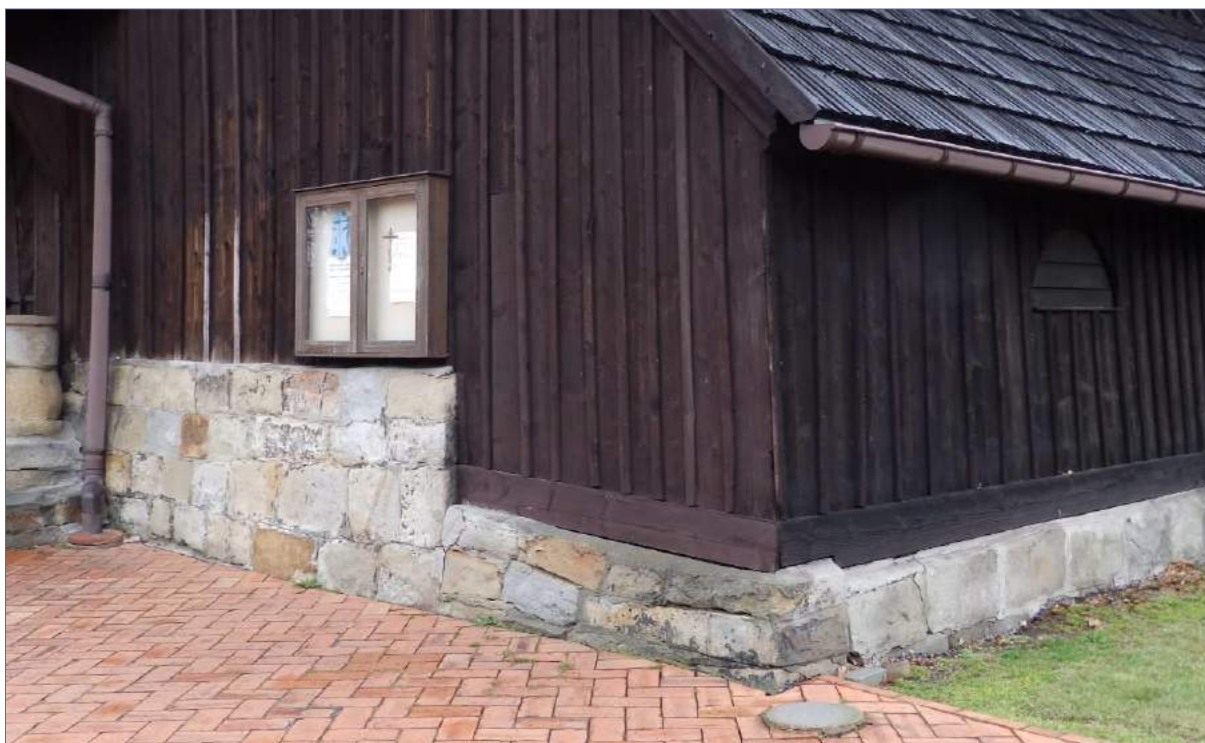
*podmurówka z ciosów kamiennych elewacji frontowej w części środkowej nieco wyższa o dwa rzędy ciosów, kamieniarka uzupełniana – ciosy i spoiny uzupełniane i przysłonięte fragmentami cementem górne partie podmurówki; przemalowanie desek szalunkowych dolnej części elewacji fasady w kolorze brązowym, stolarka okienna nawy z górną kwaterą uchylną – braki kitów, osłabienie drewna, drzwi na elewacji wschodniej z wieloodziałowym nadświetlem – konstrukcji deskowej;*

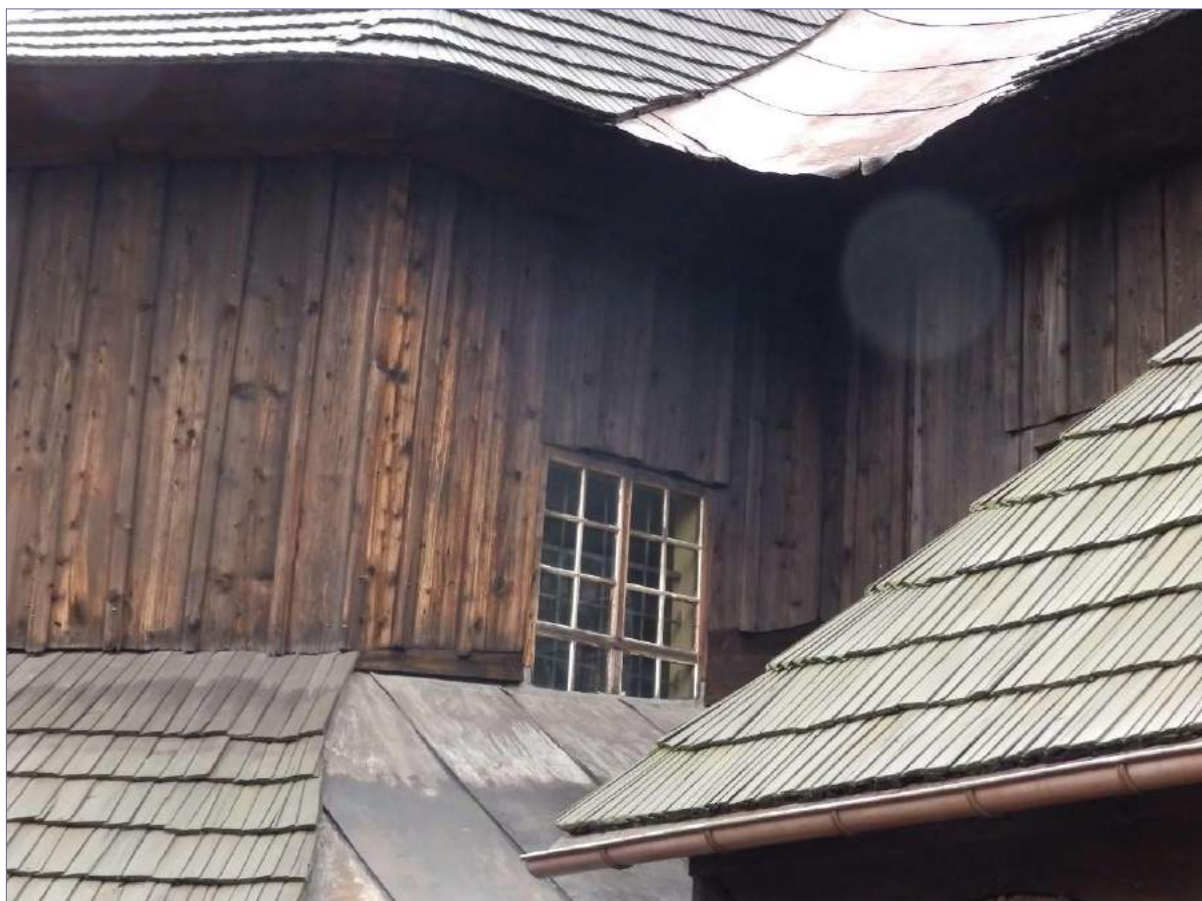
*ogólny stan zachowania desek szalunku, - zróżnicowanie kolorystyczne spowodowane wypłukiwaniem przez wodę barwnika; zniszczenia blacharki i gontów; wyjałowione i zniszczone drewno stolarki okiennej - spękania i braki kitów szklarskich*

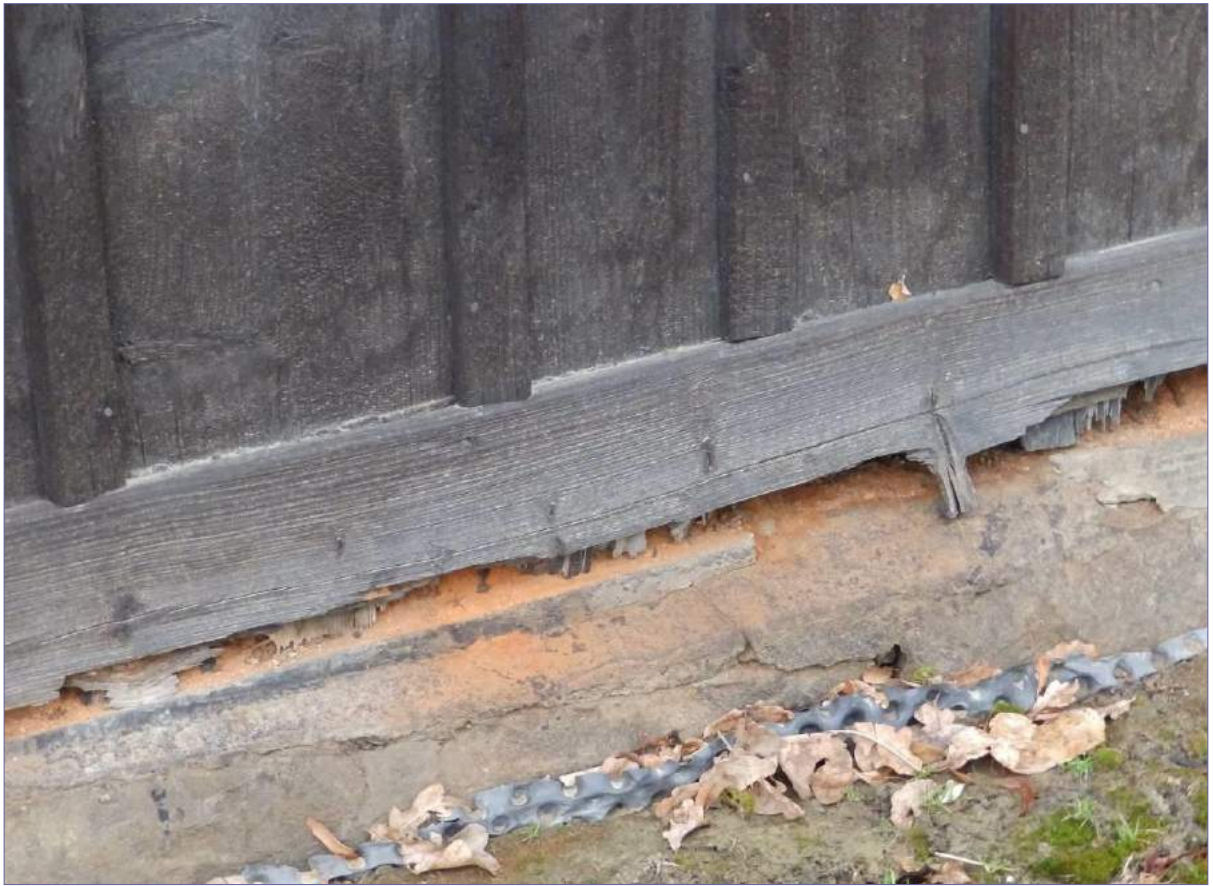
*znaczna degradacja drewna elewacji- uszkodzenia deski poziomej nad cementową podmurówką, pod spodem zniszczenia szerokich desek szalunkowych; przebarwienie, wysolenia, zgrzybienie; widoczne wystające fragmenty izolacji folii kubelkowej*

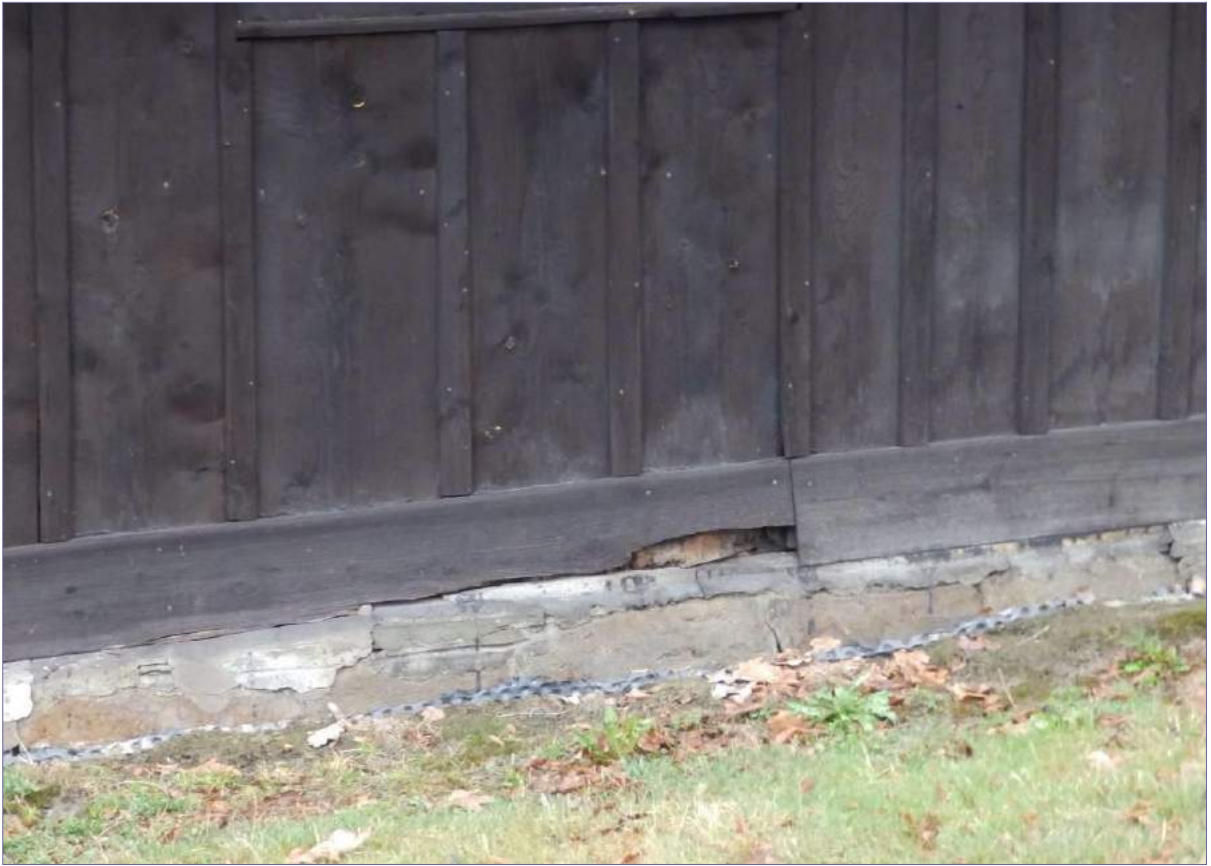
*uszkodzenia deski poziomej nad podmurówką, pod spodem zniszczenia szerokich desek szalunkowych; przebarwienie, wysolenia, zgrzybienie; widoczne wystające fragmenty izolacji folii kubelkowej; zniszczenia gontu, doraźne zabezpieczenia blachą daszku, nowsze okienko kwadratowe*

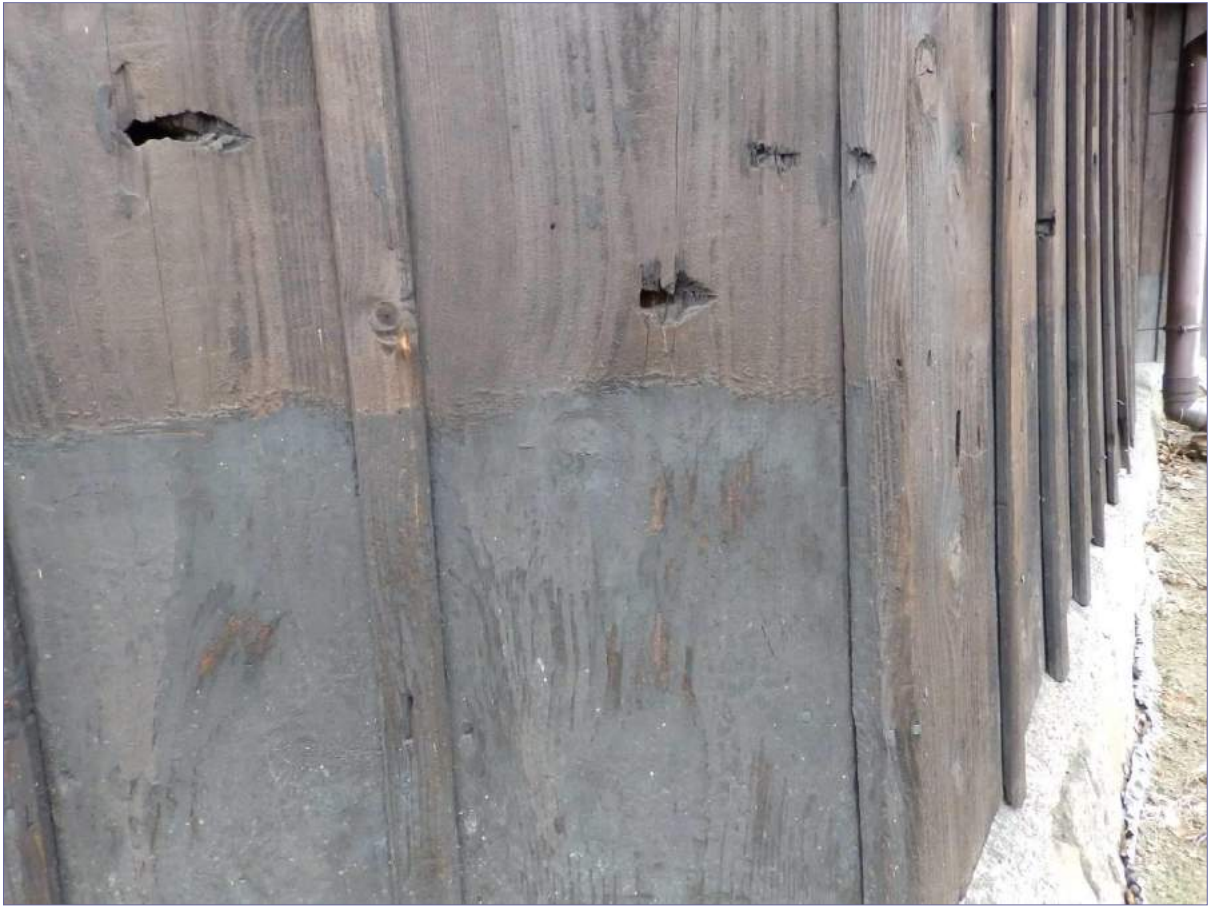
*przemalowanie dolnych partii desek szalunkowych farbą w tonacji szarawej, widoczne jej złuszczenia; drzwi bez klamek i listwy przymykowej, podmurówka w górnej części zatynkowana sztywną zaprawą cementową, zniszczone rury plastikowe i rynny, odbarwienia*

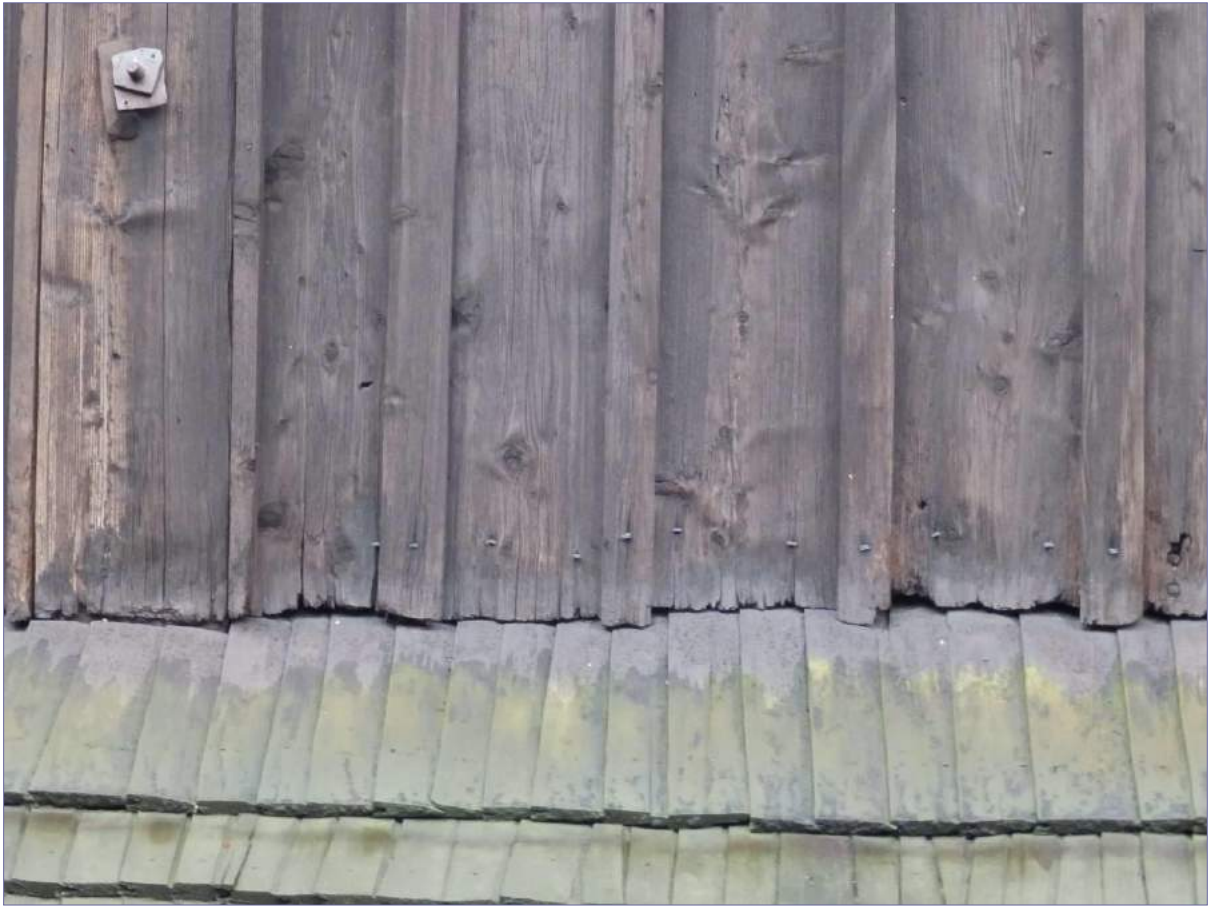
*uszkodzenia dolnych fragmentów desek szalunku, wylamane listwy, zardzewiałe gwoździe kute, znaczne wyjąłowanie drewna, widoczne otwory po owadach szkodnikach, spękania i wyszczerbienia*

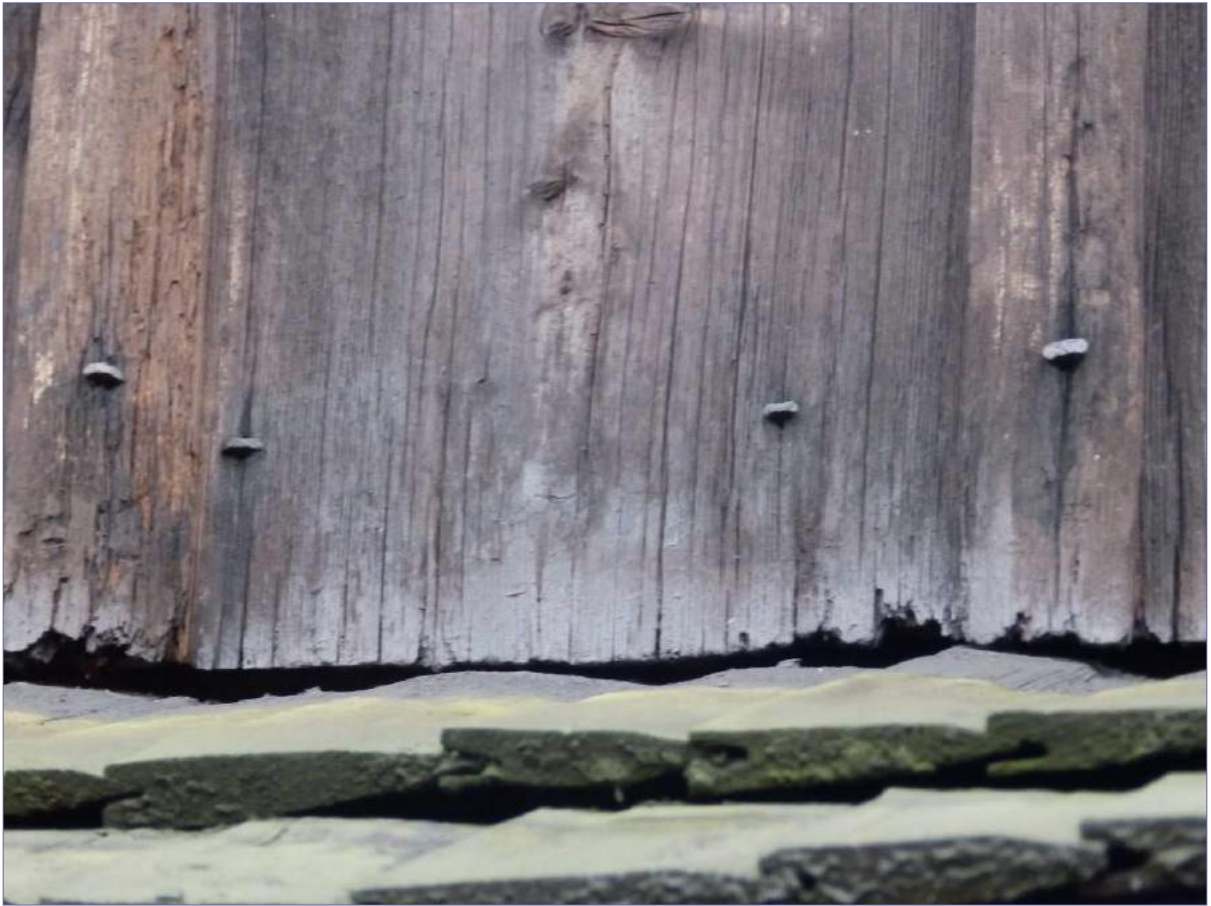
*uszkodzenia dolnych fragmentów desek szalunku, wylamane listwy, zardzewiałe gwoździe kute, wyjąłowanie drewna, wyszczerbienia; widoczne otwory po owadach szkodnikach a także większe spowodowane przez gryzonie i ptaki; wypłukanie barwników, przebarwienia i spękania*

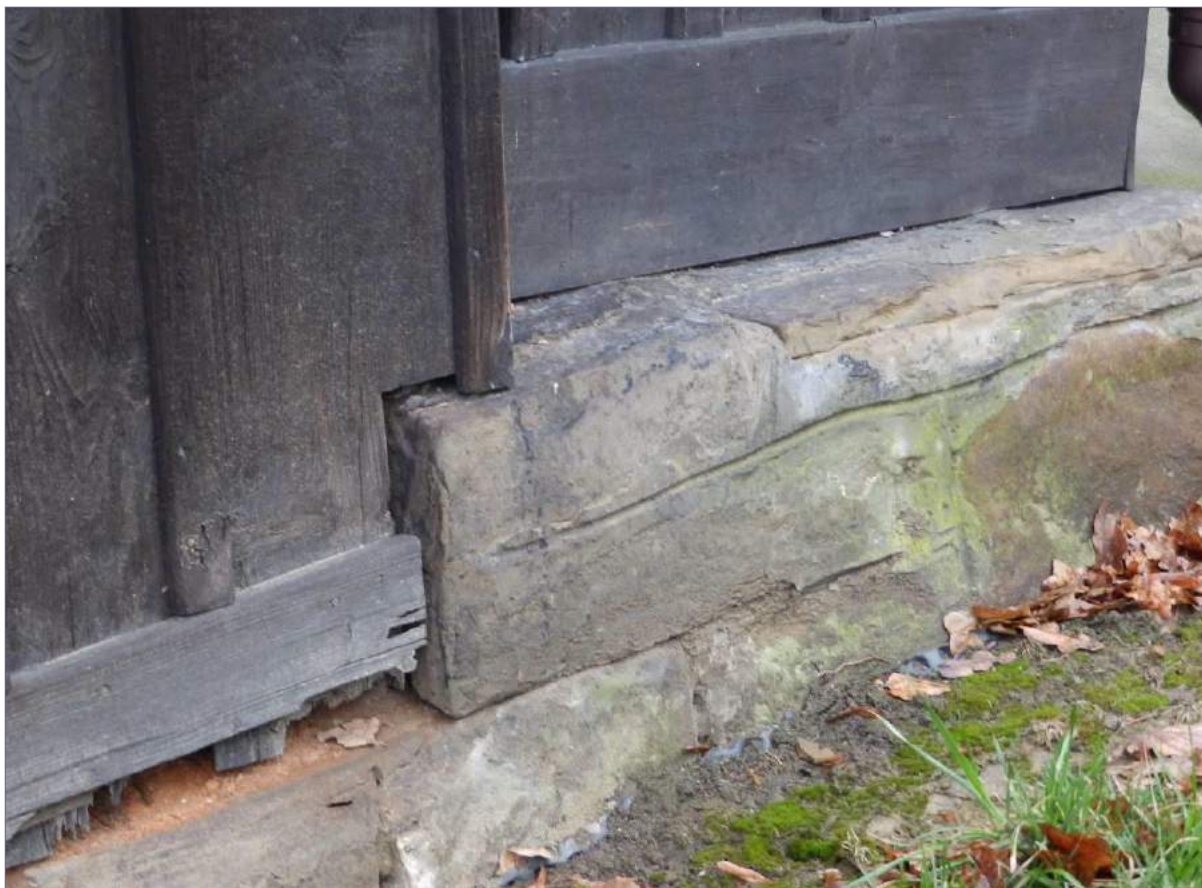
*uszkodzenia dolnych fragmentów desek szalunku elewacji, zróżnicowana w budowie i charakterze podmurówka, liczne uzupełnienia cementem, przebarwienia i zabrudzenie zaprawami, farbami itp.*

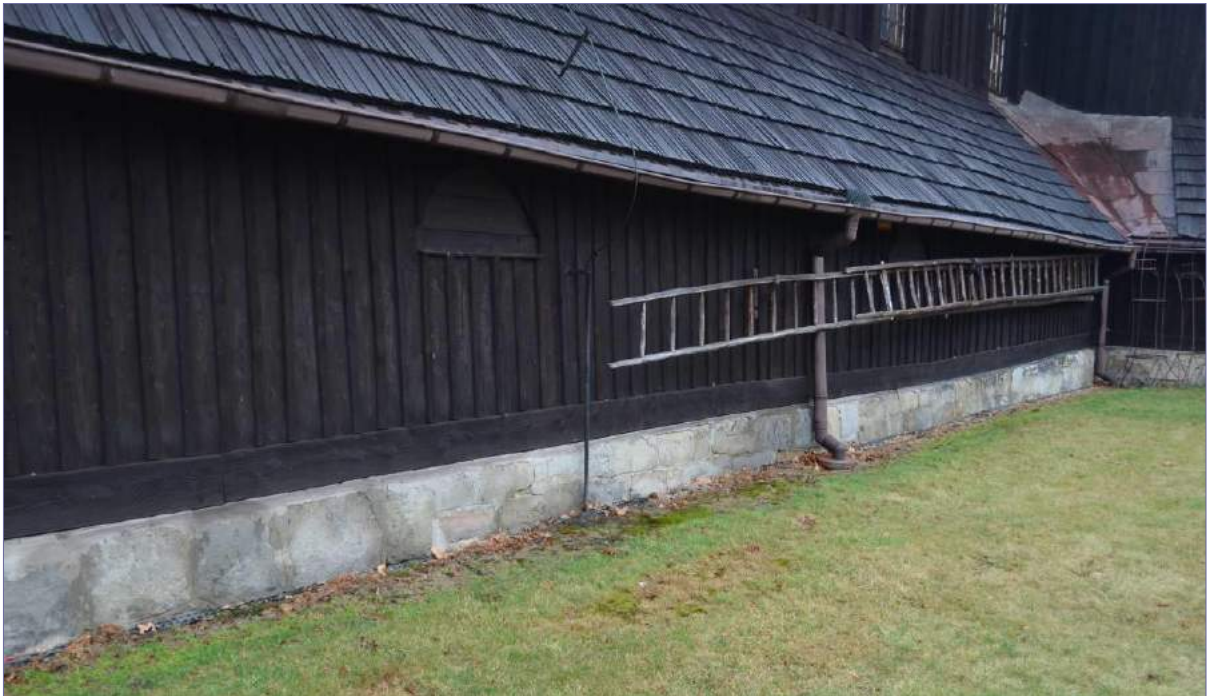
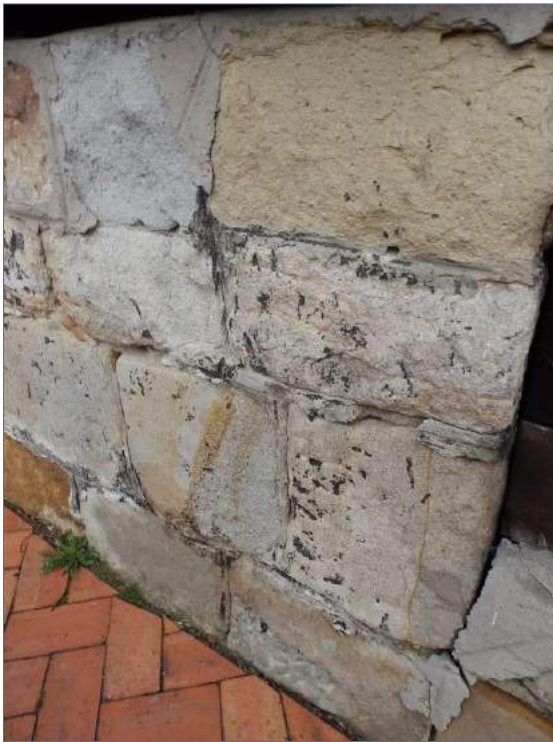
*zatynkowanie kamieni cienką zaprawą  
naprawczą na bazie cementu, uzupełnienia spoin  
nakładane również w nierównościach i brakach  
kamieni, ciemne zabrudzenia, wrastanie roślinności*

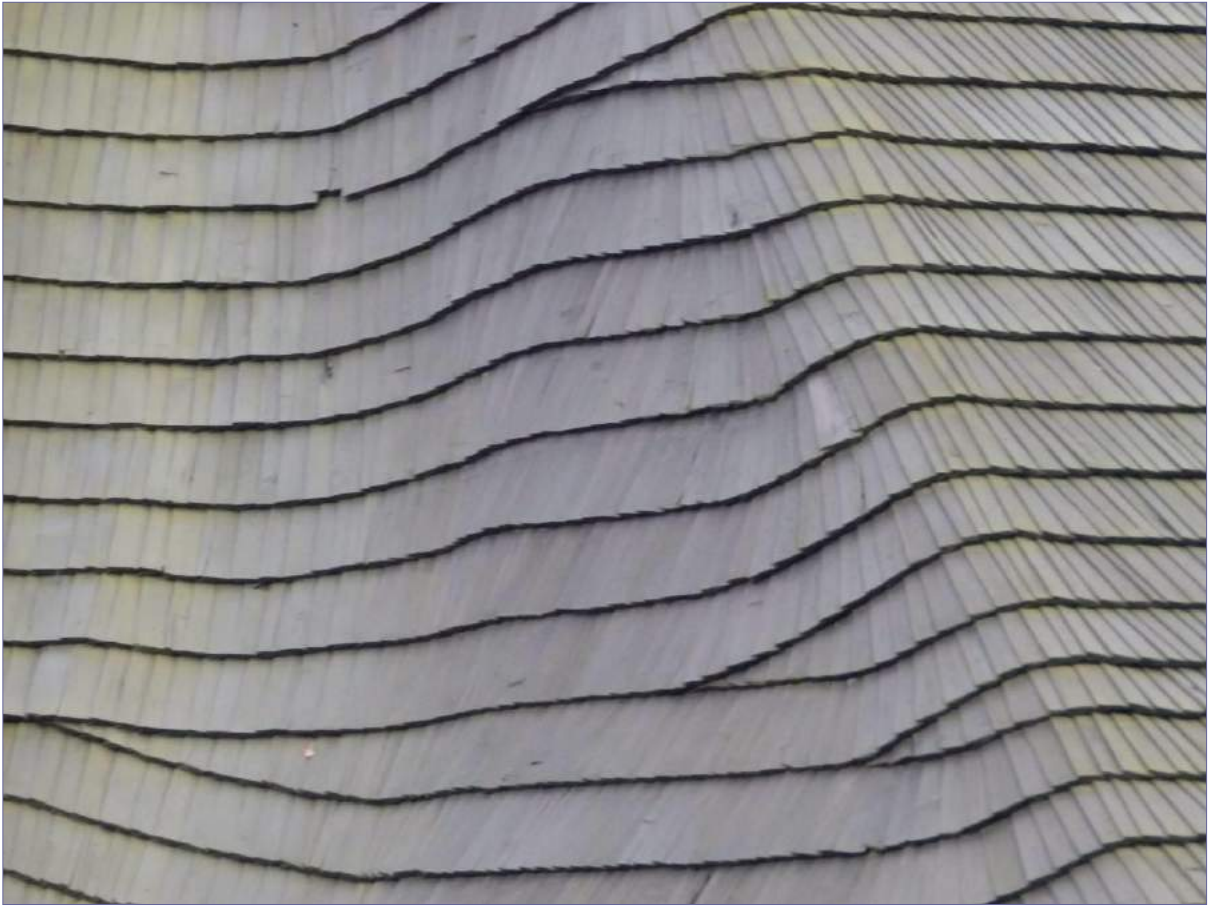
*uszkodzenia gontów - spękania, ubytki, wylamanie, wypadanie deseczek*

Konieczna będzie również wymiana zniszczonego **gontu na dachu i daszkach kaplic, sobót itp.** Proponuje się zastosowanie gontu szczypanego<sup>2</sup> o identycznych wymiarach, szczegółowy opis działań w projekcie. W przypadku konserwacji **więźby dachowej (szczegóły w projekcie)** przyjąć należy oczyszczenie, usunięcie wtórnych elementów i wymianę osłabionych elementów na nowe, wykonane z analogicznego materiału. Proces ten ma na celu przywrócenie pierwotnego zamysłu konstrukcyjnego oraz prawidłowe usztywnienie konstrukcji. W przypadku stwierdzenia poważnego zakażenia belek przez owadzie szkodniki zakłada się wymianę całego elementu na nowy. Całość konstrukcji zaleca się zaimpregnować powierzchniowo preparatami grzybo i owadobójczymi oraz ogniochronnymi w np. FireSmart Bio-P/Poż firmy Icopal (preparat do więźby dachowej i drewna o każdej wilgotności zapewnia skuteczną ochronę przed ogniem, grzybami domowymi, pleśniami i owadami oraz dodatkowo zabezpiecza drewno przed ogniem już przy 1-krotnej aplikacji) lub Gontox W6 firmy Icopal lub równoważne

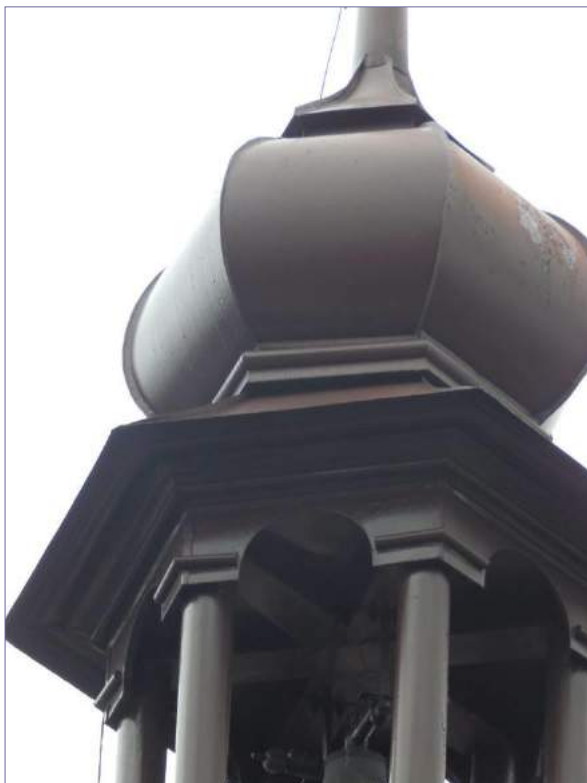
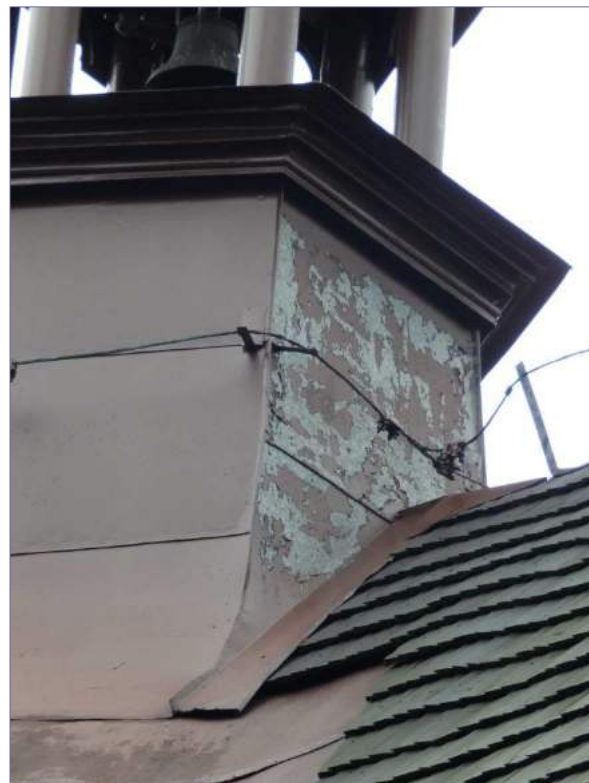
*Stan techniczny blach sygnaturki- przemalowania brązową farbą, złuszczenie się powłok malarskich odsłaniające stalowy/ocynkowany kolor blach, pofalowania, naderwania elementów składowych*

1. Wymiana obecnego **gontu** na całej połąci dachu, daszków i sobót na gont szczypany. Prace zgodnie ze sztuką, wg opisu projektu.
2. Wymiana **blach sygnaturki i helmu wieży na miedziane**. Kształt i wymiary należy dostosować do obecnej, wg projektu i opisów szczegółowych. Prace przy więźbie dachowej, wg opisu projektu.
3. **Konserwacja metalowych krzyży** – oczyszczenie, naprawy, zabezpieczenie farbami antykorozyjnymi(montaż i demontaż)
4. **Wymiana elementów blacharskich, rynien i rur spustowych** na miedziane. Ze względu na kradzieże możliwe jest w dolnych odcinkach elewacji zastąpienie rur miedzianych plastikowymi – dostępne w handlu dość dobrze imitujące spatynowaną na brązowo miedź.
5. Wymiana **instalacji odgromowej**.

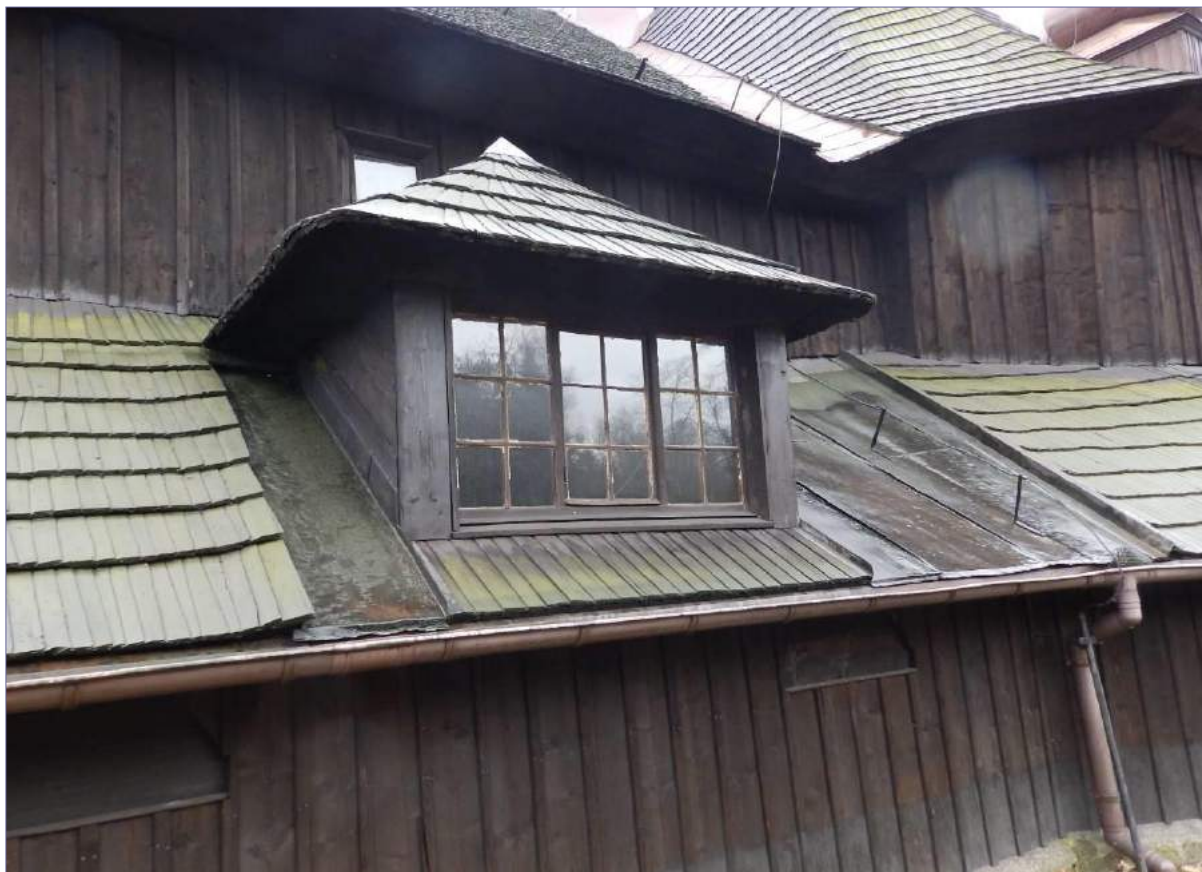
*braki kitów szklarskich w oknach , zniszczenia szczeblin krzyżowych, spłylenie grubości wrębów do wstawiania szyb, brak listwy przymykowej w drzwiach, klamki na elewacji bocznej, dziury i szpary, lekkie opadnięcie skrzydeł na zawiasach*

Kity szklarskie proponuje się wymienić na nowe w całości. Liczne szybki pęknięte odpowiednio skleić w miejscach styku, wymienić pęknięte i z ubytkami. Zaleca się stosować szło ciągnięte (z odzysku).

**Drzwi wejściowe do kościoła oraz pozostałe na elewacjach bocznych** należy również poddać konserwacji. Drzwi elewacji bocznych "niejako są wtopione w deski szalunku", brak klamek oraz listew przyrynkowych również w pewnym stopniu je maskują. Na etapie wykonawczym należy uściślić założenia rekonstrukcji klamek, szpary pomiędzy

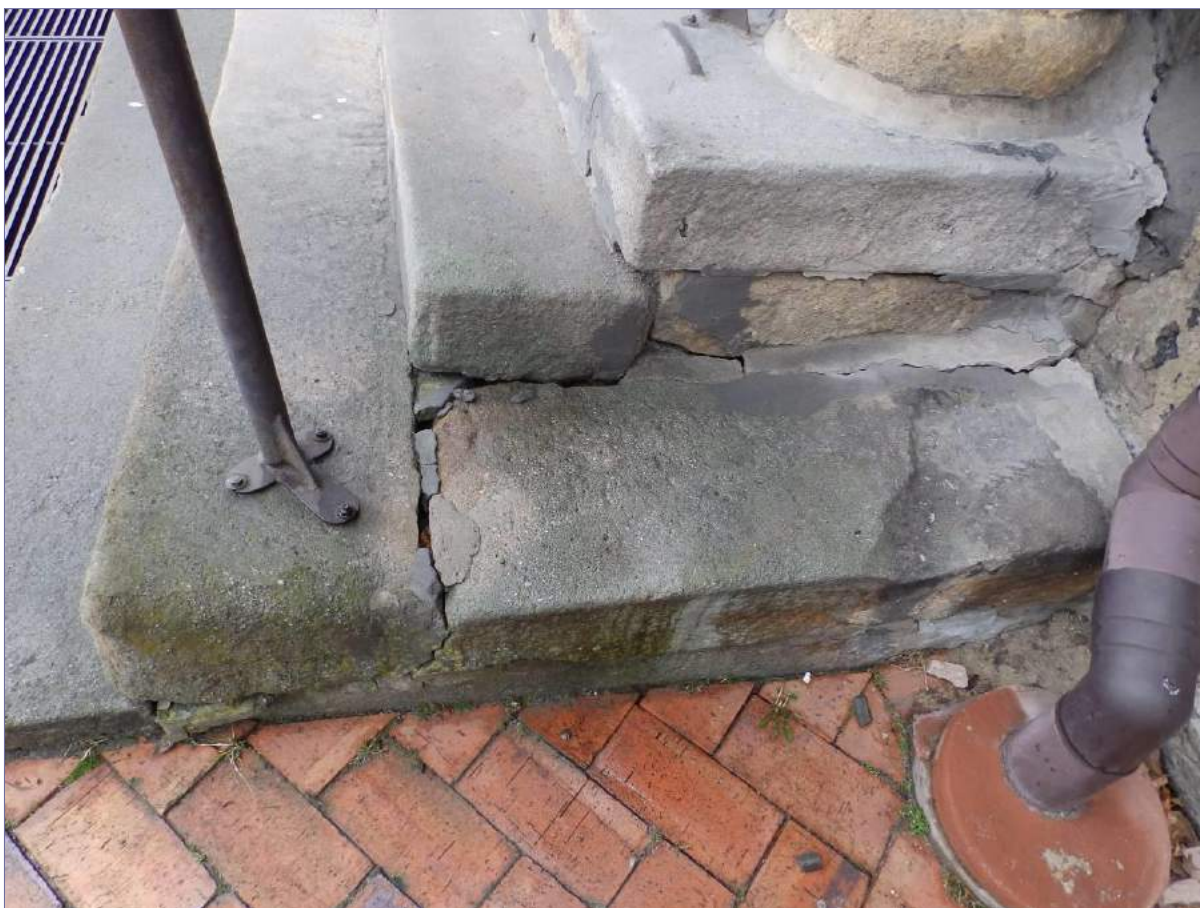
*rozspojenia poszczególnych bloków uzupełniano cementem, łączono metalowymi kotwami, widoczny postępujący proces zniszczeń cementowych uzupełnień, różnobarwne zaprawy wprowadzają chaos estetyczny*

Ze względu katastrofalny stan techniczny konieczne będzie również przeprowadzenie pełnej konserwacji technicznej i estetycznej **schodów**. Interwencja konserwatorska pozwoli zatrzymać postępujące procesy zniszczeń i wyeliminować przyczyny. **Równocześnie przywrócony zostanie reprezentacyjny wygląd obiektu i pełne wyeksponowane jego walorów estetycznych** Prace należy rozpocząć od usunięcia/ skucia cementowych uzupełnień zapraw naprawczych. Należy również zdemontować przycementowane w dolnej części dwie kropielnice oraz barierki. Poszczególne stopnie należy zdemontować i zinwentaryzować. Prace konserwatorskie najlepiej wykonać w pracowni/ warsztacie kamieniarskim. Wytypować kamienie mocno zdegradowane - proponuje się usunąć i – wymienić, Ale tylko te bloki kamienne, które posiadają największe destrukty i konserwacja ich będzie niemożliwa. Przewiduje się konserwację różnych pod względem koloru kamieni.

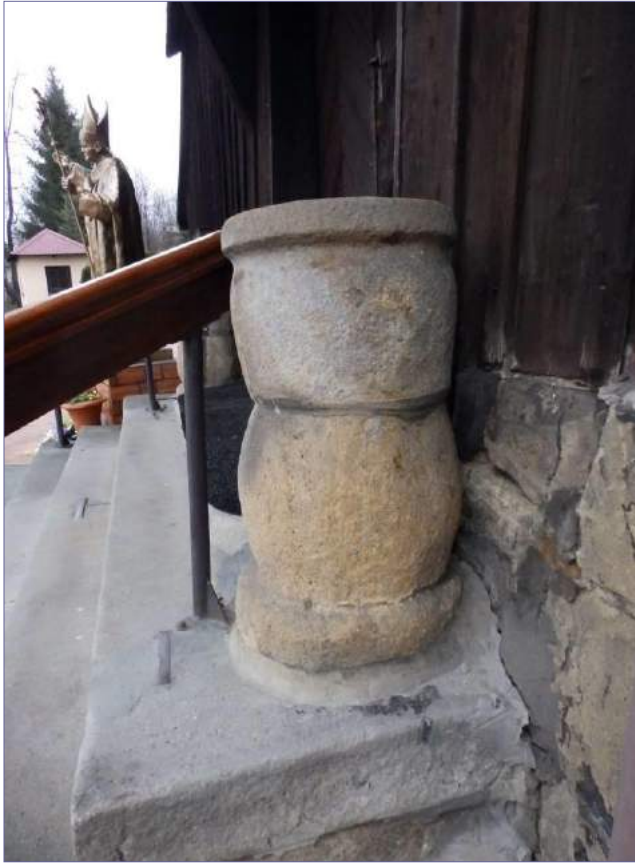
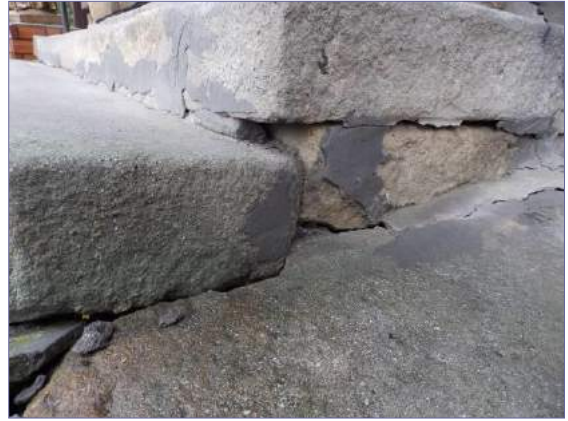
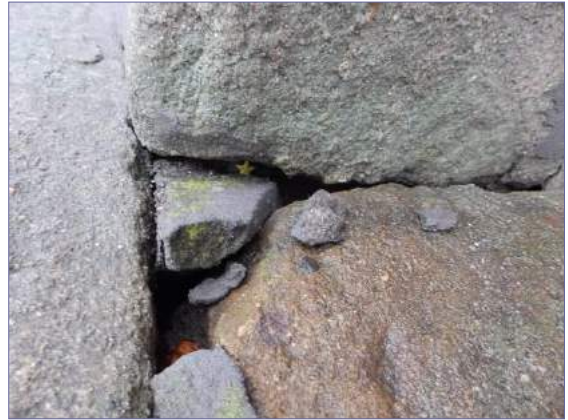
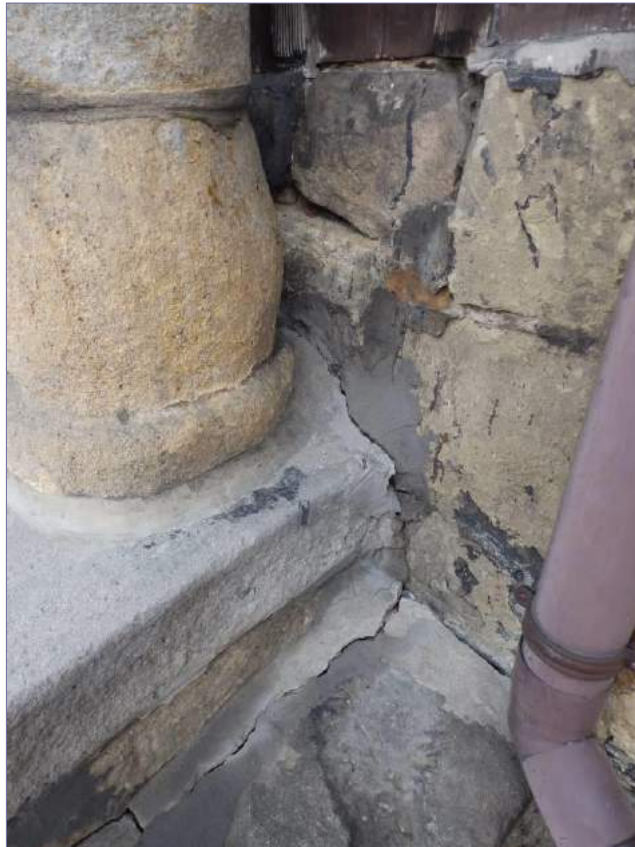
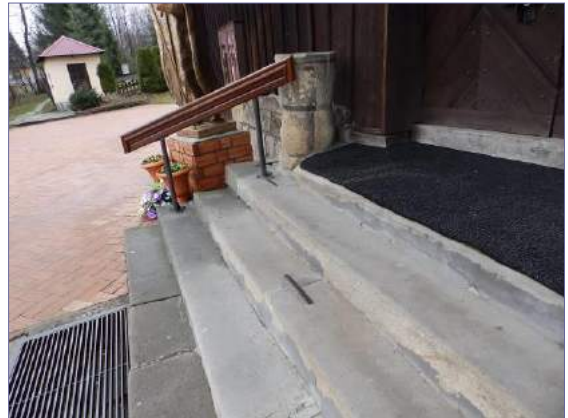
*rozspojenia poszczególnych bloków  
uzupełniane cementem, łączone metalowymi  
kotwami, widoczny postępujący proces  
zniszczeń cementowych uzupełnień,  
różnobarwne i spękane zaprawy wprowadzają  
chaos estetyczny*
