**PROGRAM PRAC KONSERWATORSKICH  
ELEWACJI KOŚCIOŁA  
PW. ŚŚ. APOSTOŁÓW SZYMONA I JUDY TADEUSZA  
W ŁODYGOWICACH**

opr. mgr Małgorzata Mrzygłód-Tomasik  
Kraków, marzec 2017 r.

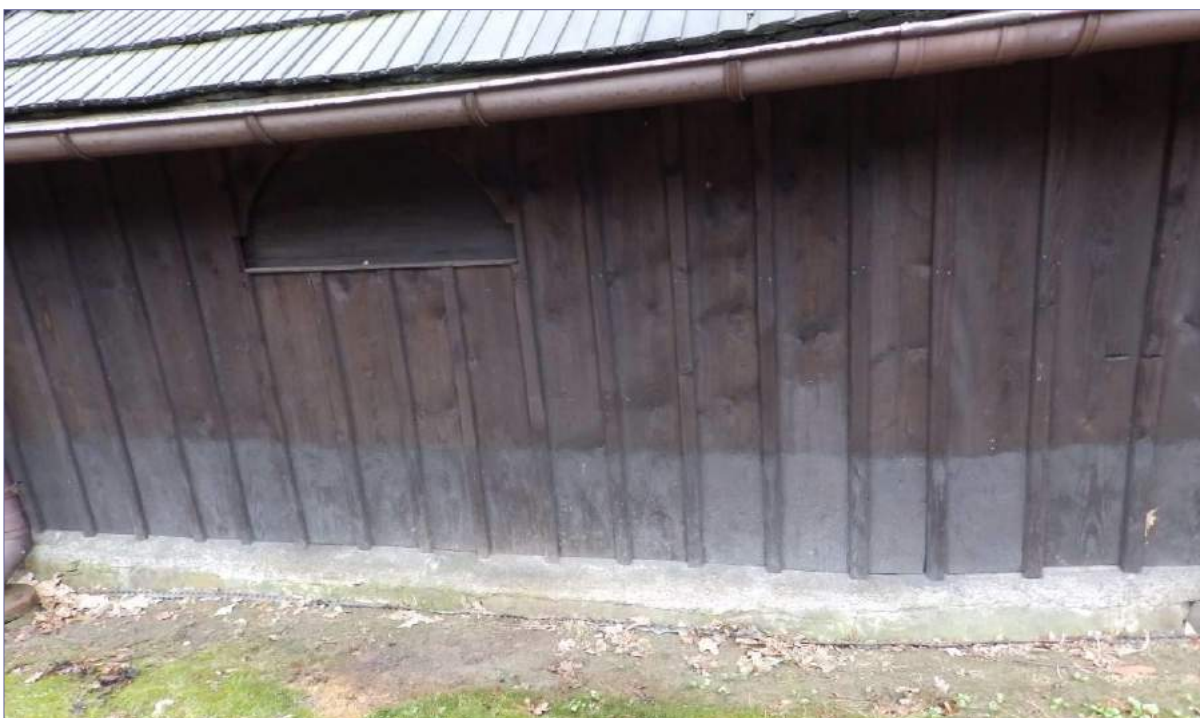
*zniszczenia szalunku elewacji - spękania, wypłukanie barwników, białawe zasolenie, zagrzybienie, osłabienie mocowania poszczególnych desek szalunku i listew (wygięcia), ubytki kitów w szkleniu okien; przemalowanie farbą szarawą dolnych partii desek szalunku na jednej z elewacji, cementowa podmurówka, okienka sobót zamknięte poziomymi deskami; zły stan techniczny i estetyczny elementów blacharskich oraz rynien; uszkodzone gonty; wystająca folia izolacyjna - kubelkowa*

Zewnętrzne ściany **elewacji kościoła i sobót** zostały obite pionowym deskowaniem - szalunkiem. Deskowanie zostało zamontowane bezpośrednio do konstrukcji przy użyciu metalowych gwoździ. Deski przylegają krawędziami do siebie bez złączy stolarskich. Szpary powstałe na łączeniu desek przysłonięto pionowymi listwami (olistwowanie). Listwy maskujące na poszczególnych poziomach elewacji nieco zróżnicowane w szerokości. Na ścianach nawy występują lisice – deski wzmacniające. Między podmurówką a szalunkiem na większości elewacji występuje pionowa szeroka deska. Deski elewacji szalunku zabezpieczono impregnatem z dodatkiem pigmentu(?). W części jednej z elewacji dolny pas ok. 60 cm nad podmurówką przemalowano szarą farbą olejną.

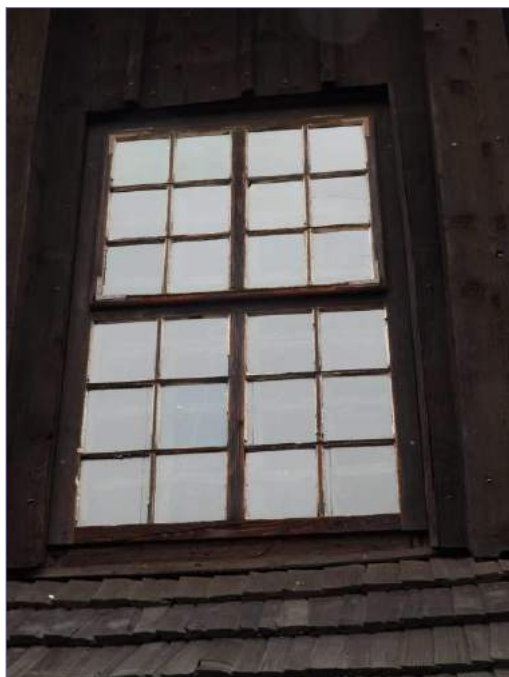
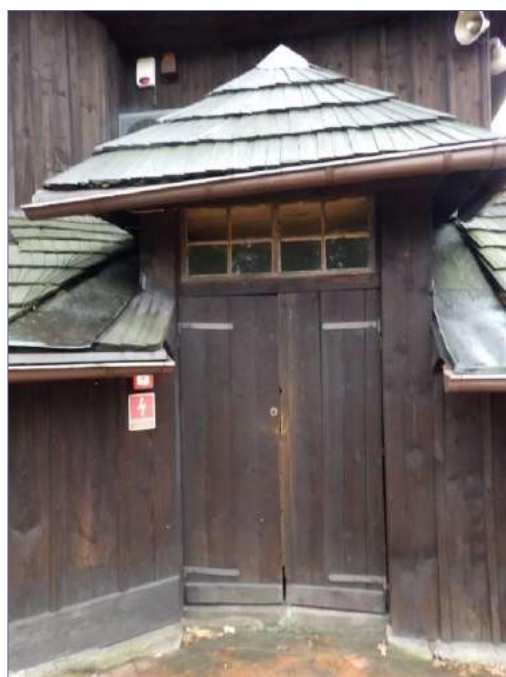
*ogólny stan zachowania desek szalunku, - zróżnicowanie kolorystyczne spowodowane wypłukiwaniem przez wodę barwnika; zniszczenia blacharki i gontów; wyjałowione i zniszczone drewno stolarki okiennej - spękania i braki kitów szklarskich*

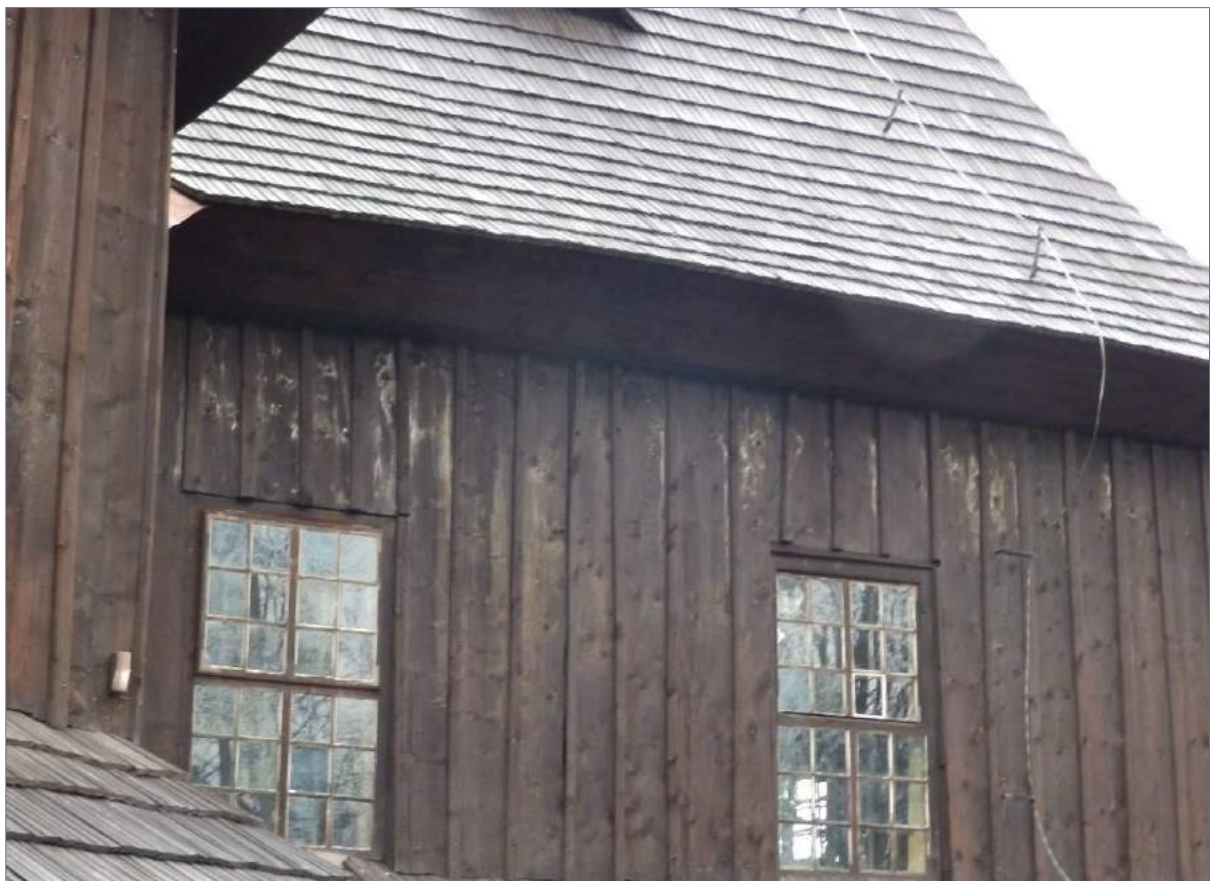
*uszkodzenia deski poziomej nad podmurówką, pod spodem zniszczenia szerokich desek szalunkowych; przebarwienie, wysolenia, zgrzybienie; widoczne wystające fragmenty izolacji folii kubelkowej; zniszczenia gontu, doraźne zabezpieczenia blachą daszku, nowsze okienko kwadratowe*

Należy usunąć wszystkie doraźne naprawy szalunku np. w formie nadbitych desek czy też źle spasowanych wstawek. Pęknięte deski oraz zniszczone listwy maskujące proponuje się wymienić. Nowe deski szalunku i pozostałe muszą mieć odpowiednią szerokość oraz nie powinny być deskami rdzeniowymi. Do uzupełnienia i rekonstrukcji najbardziej zniszczonych elementów należy użyć drewna zgodnego z gatunkiem zastosowanym w obiekcie, odpowiednio sezonowanych i wysuszonych. Po uzupełnieniu ubytków należy drewno zabezpieczyć powierzchniowo poprzez impregnowanie i malowanie preparatami do wzmacniania drewna, kolorystyka do ustaleń i weryfikacji w czasie prac końcowych.

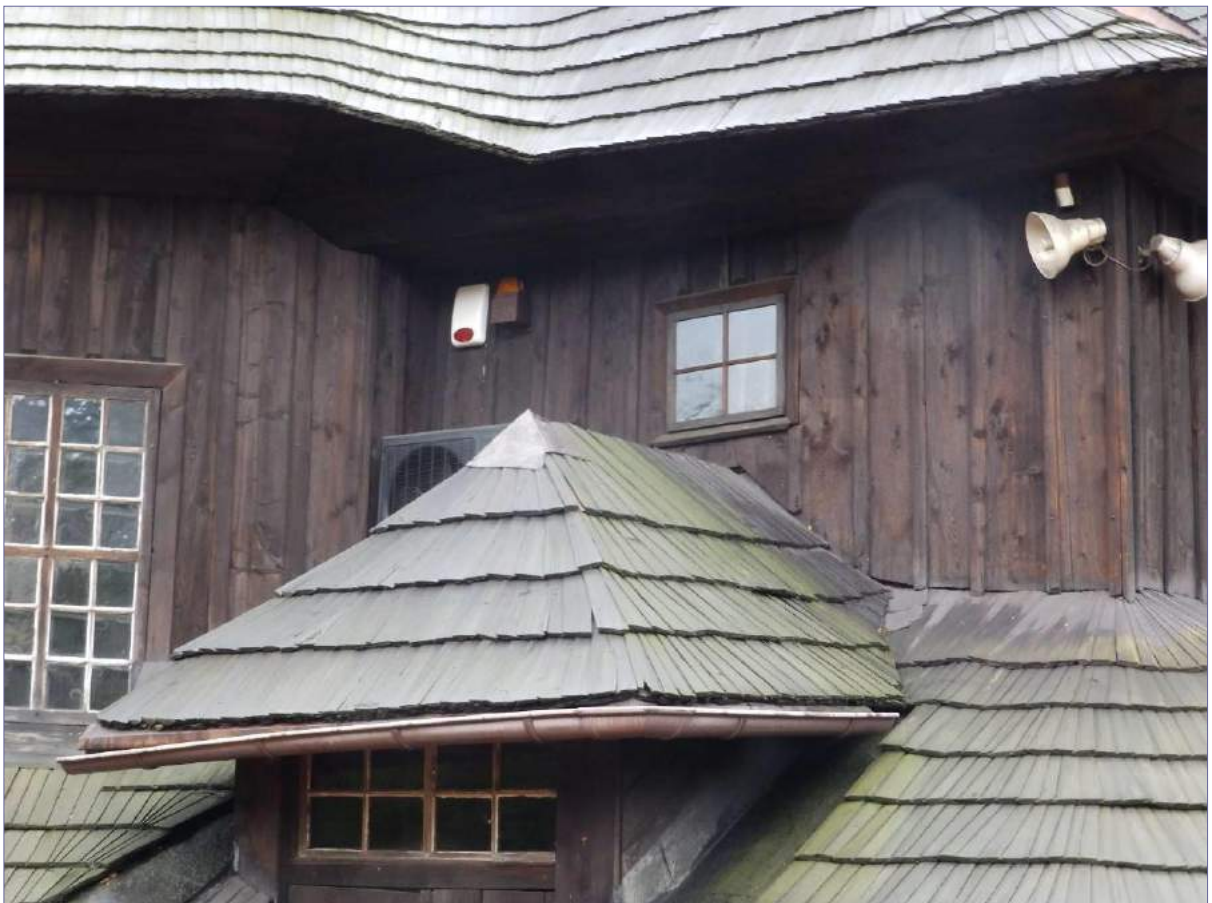
*przemalowanie dolnych partii desek szalunkowych farbą w tonacji szarawej, widoczne jej złuszczenia; drzwi bez klamek i listwy przymykowej, podmurówka w górnej części zatynkowana sztywną zaprawą cementową, zniszczone rury plastikowe i rynny, odbarwienia*

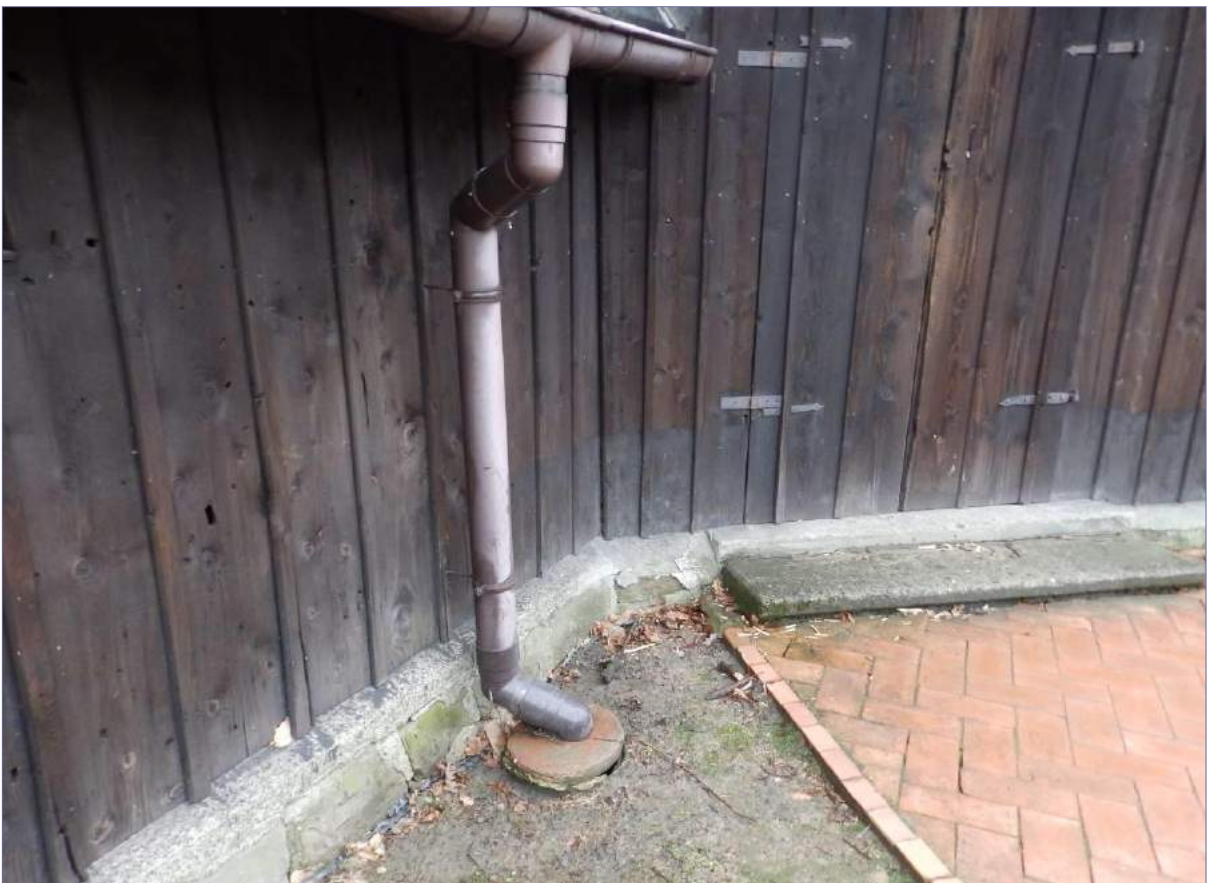
*uszkodzenia dolnych fragmentów desek szalunku, wylamane listwy, zardzewiałe gwoździe kute, znaczne wyjąłowanie drewna, widoczne otwory po owadach szkodnikach, spękania i wyszczerbienia*

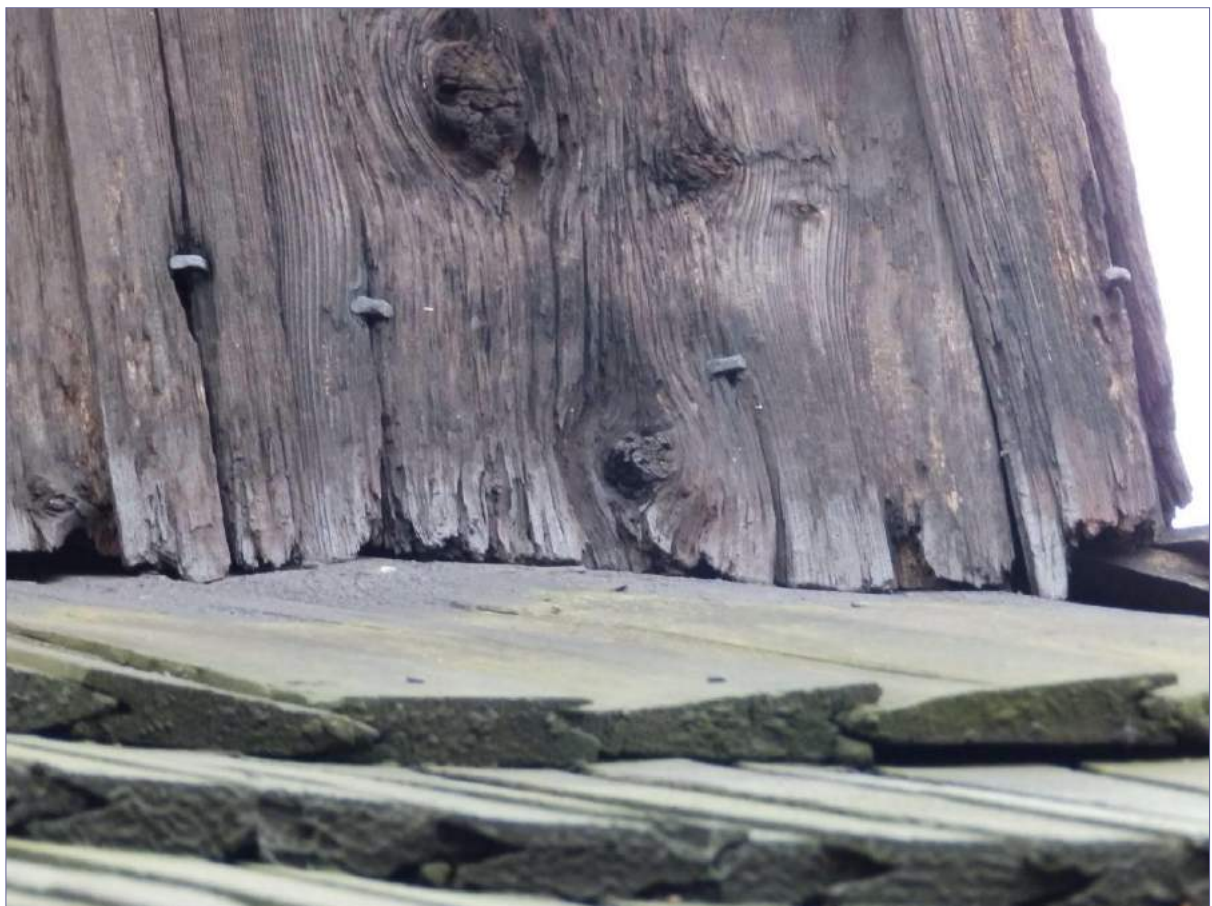
*uszkodzenia dolnych fragmentów desek szalunku, wylamane listwy, zardzewiałe gwoździe kute, wyjąłowanie drewna, wyszczerbienia; widoczne otwory po owadach szkodnikach a także większe spowodowane przez gryzonie i ptaki; wypłukanie barwników, przebarwienia i spękania*

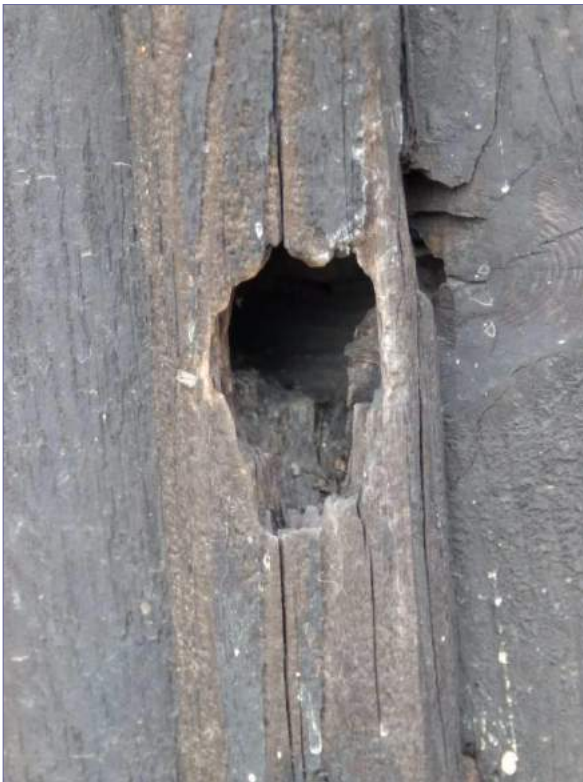
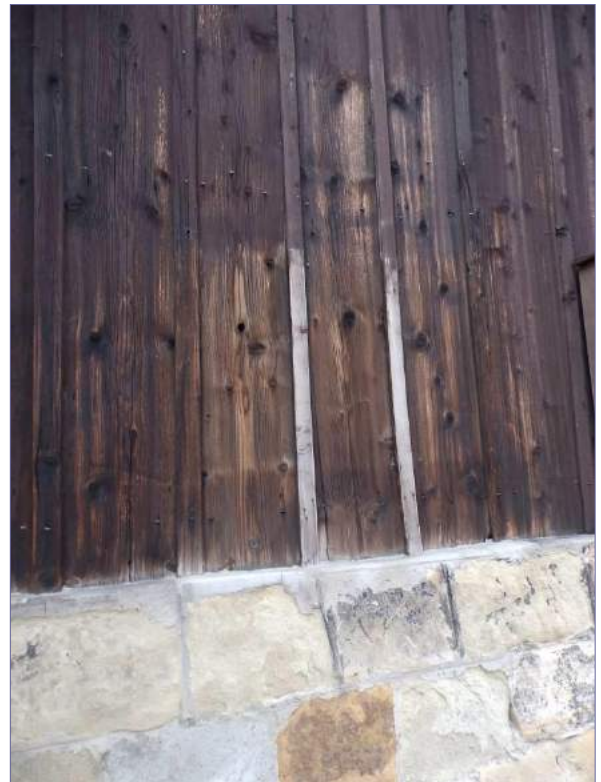
*uszkodzenia dolnych fragmentów desek szalunku elewacji, zróżnicowana w budowie i charakterze podmurówka, liczne uzupełnienia cementem, przebarwienia i zabrudzenie zaprawami, farbami itp.*

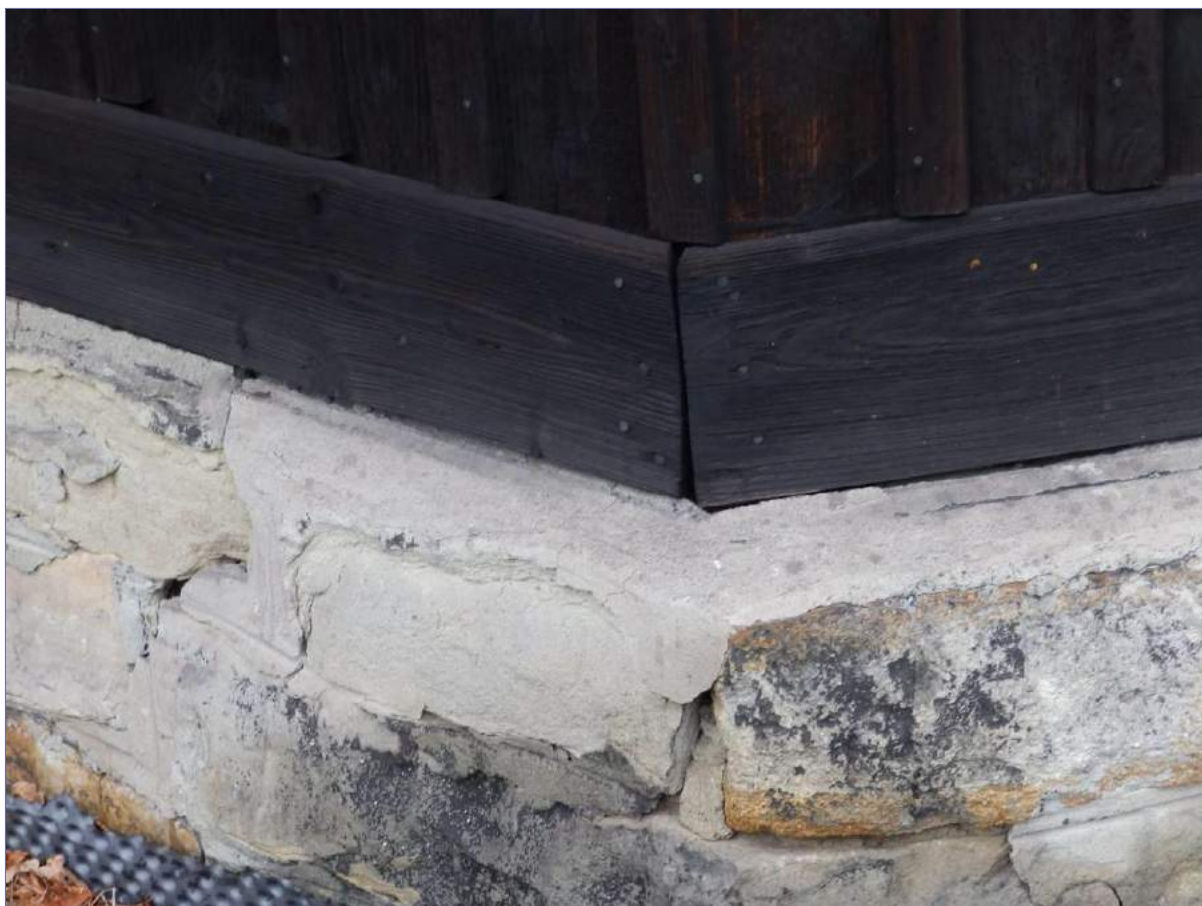
*zatynkowanie kamieni cienką zaprawą  
naprawczą na bazie cementu, uzupełnienia spoin  
nakładane również w nierównościach i brakach  
kamieni, ciemne zabrudzenia, wrastanie roślinności*

Przewiduje się uporządkowanie i wykonanie koniecznych prac konserwacji technicznej **podmurówki elewacji z ciosów kamiennych**. Prace powinny objąć zatem skucie fragmentów zdestruowanego spoinowania i cementowych zapraw naprawczych, oczyszczenie i naprawy, uzupełnienie ubytków kamieniarki, wzmacniającą impregnację kamieni. W partiach uszkodzeń podmurówki zakłada się wykonanie koniecznych prac: uzupełnienie kamienia; przymurowania w miejscach osłabionych, uzupełnienie spoinowania. W przypadku braku wątków kamiennych pod tynkami cementowymi, o dobrych parametrach technicznych dopuszcza się ich pozostawienie, uzupełnienie i scalenie kolorystyczne przy użyciu tynków naprawczych, do uzgodnień w czasie prac.

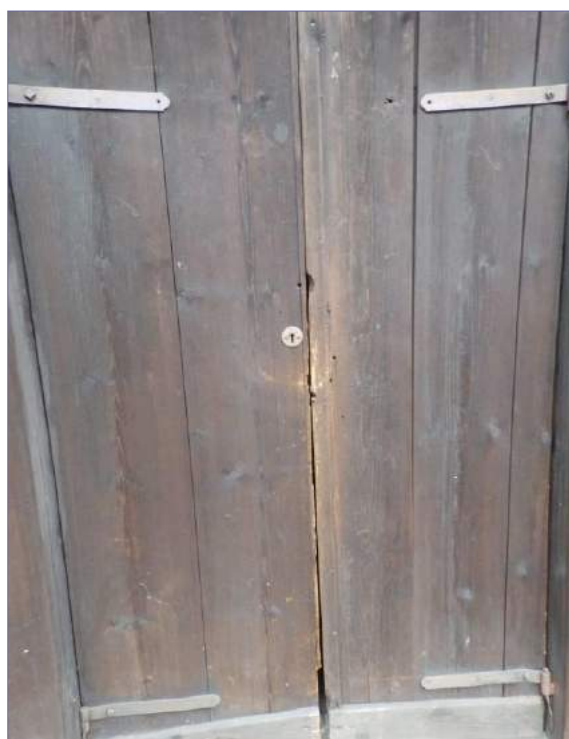
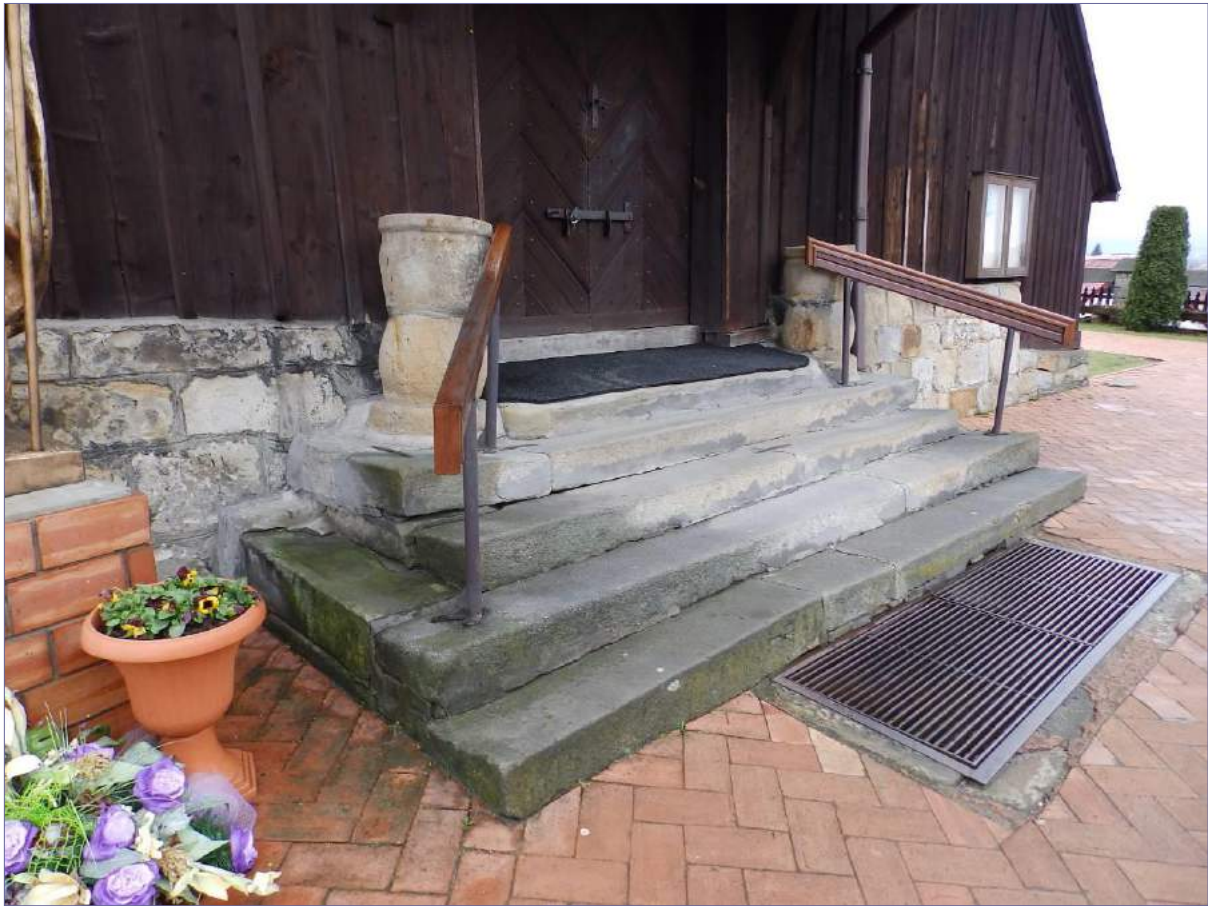
Stan techniczny schodów wejściowych do kościoła jest zły. Zniszczenia powstały przede wszystkim wskutek szkodliwego działania zmiennych warunków atmosferycznych, brakiem należytego zabezpieczenia oraz użytkowaniem. Proces dezintegracji postępuje. Powierzchnia stopni jest zabrudzona, mocno zazieleniona w misjach zawilgoceń. W wielu partiach kamień uległ korozji, widoczne są ubytki, rozwarstwienia i złuszczenia. Płaszczyzna uległa zniekształceniu – wyobleniu w większym lub mniejszym stopniu (najczęściej użytkowany szlak komunikacyjny). Stopnie posiadają liczne uszkodzenia mechaniczne, ubytki materiału najczęściej występują na krawędziach. Kilka bloków pękło. Poza tym liczne mniejsze spękania. Powstały ubytki i odspojenia bloków. Spoiny, wadliwe technologicznie pomiędzy poszczególnymi blokami są spękane i/lub wykruszyły się zupełnie. Uzupełnienia cementowe przysłaniają znacznie fragmenty kamienia. Widoczne są liczne przebarwienia i zacieki oraz zasolenia w postaci białych nalotów. W miejsca spękań dostaje się woda i kamień dalej ulega uszkodzeniom mrozowym w okresie zimowym. Konstrukcję wzmacniano poprzez dolewanie zapraw cementowych, jednak działania te miały charakter tymczasowy. Widoczne jest wyraźne naruszenie konstrukcji w „postaci załamania” na dwie strony.

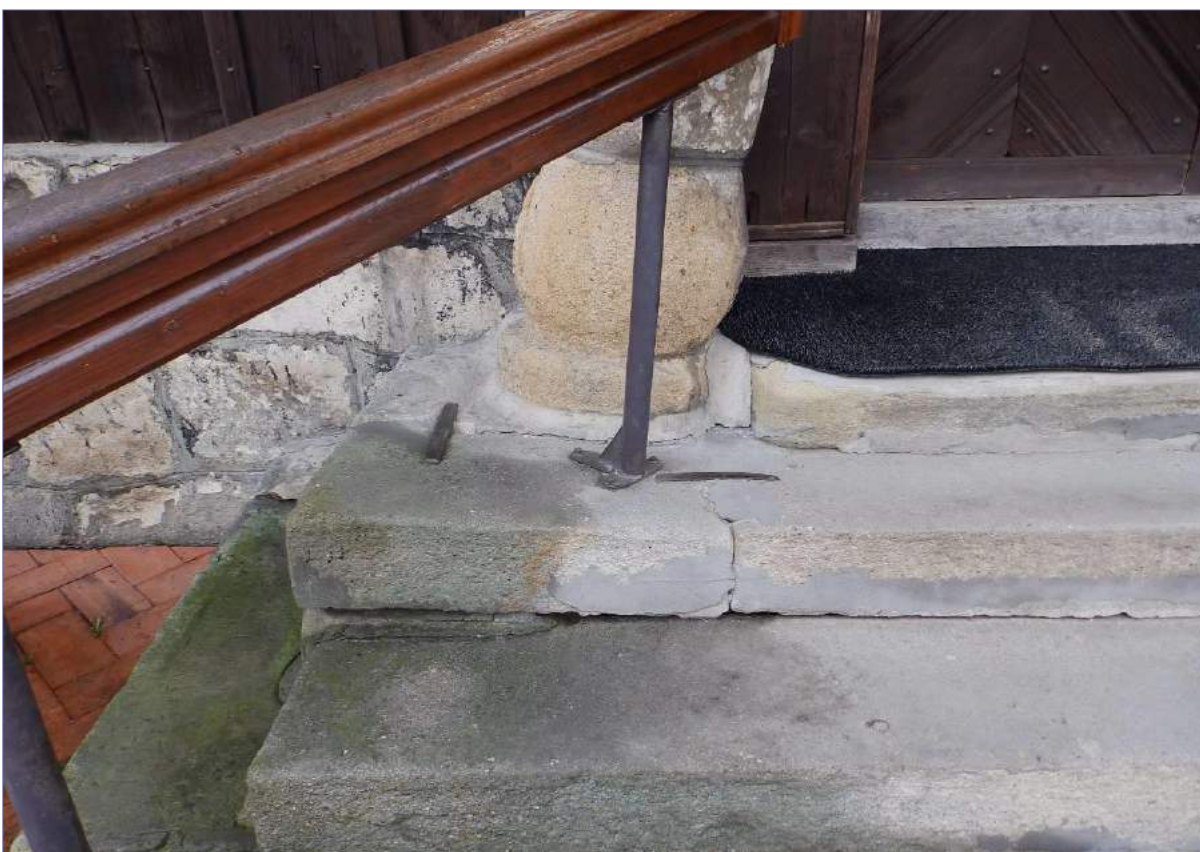
*rozspojenia poszczególnych bloków  
uzupełniane cementem, łączone metalowymi  
kotwami, widoczny postępujący proces  
zniszczeń cementowych uzupełnień,  
różnobarwne i spękane zaprawy wprowadzają  
chaos estetyczny*

Ponadto w partiach stale zawilgoconych zaistniały sprzyjające warunki dla rozwoju glonów, porostów i mchów, wydzielających kwasy humusowe działające niekorzystnie na spoiwo kamienia, a także tworzące nieestetyczne naloty.

Schody były poddawane licznym doraźnym naprawom. Część ubytków, uzupełniono niezgodnie z pierwotną technologią. Zaprawy naprawcze również ulegają destrukcji, są popękane, wypłukane, z ubytkami. Cementowe kity blokują i utrudniają naturalne procesy wymiany wilgotności między materiałem kamiennym, a środowiskiem i w konsekwencji doprowadzają do zniszczeń kamienia, który ulega rozwarstwieniu, które nasila się. Stwierdza się brak odpowiedniej izolacji schodów i osłabienie konstrukcji.
